SWAG 40 90 4572

Alfa Romeo, BMW, Chevrolet, Citroen, Fiat, Ford,
Lancia, Opel, Peugeot, Saab, Suzuki vari modelli

Tappo scarico olio con o-ring

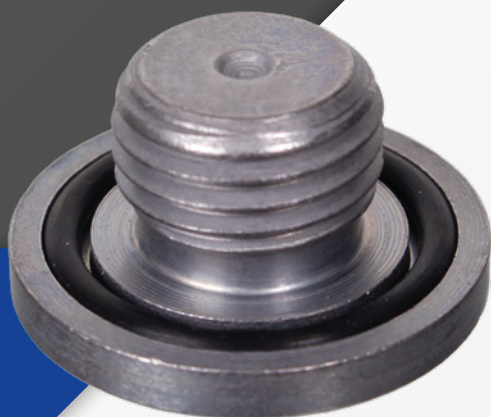
40 90 4572

Il tappo di scarico olio originale si rompe tra la filettatura e la testa del tappo (Fig. 1), il che comporta un alto rischio di allentarsi dalla coppa olio. Ciò causa la perdita dell'olio dal motore, può portare a guasti al motore e alla fuoriuscita di olio sulla superficie stradale, un pericolo per gli utenti della strada.

Il ripetuto allentamento e serraggio dello stesso tappo di scarico olio durante la manutenzione ordinaria, porta all'indebolimento del materiale del tappo di scarico.

L'indebolimento viene accelerato se il tappo di scarico è troppo stretto.

Per evitare guasti, SWAG consiglia di sostituire il tappo di scarico ad ogni cambio dell'olio e di serrarlo alla coppia di serraggio consigliata dal costruttore del veicolo.
