SWAG 30 93 1815

odgovara za tipove vozila:

Podloška radilice sa dijamantskim premazom

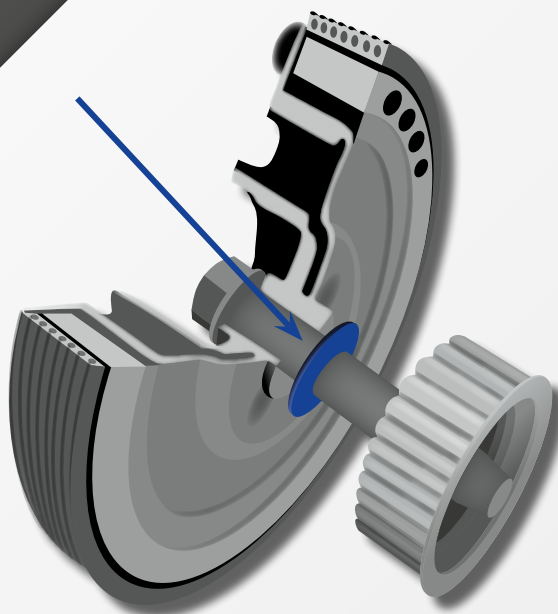
Uprkos tome što je zamenjena, dešava se da remenica ispada.

Prilikom zamene remenice nije zamenjena podloška radilice sa dijamantskim premazom.

Podloška radilice sa dijamantskim premazom nalazi se između remenice zupčastog kaiša i torzionog prigušivača vibracija i omogućava nesmetani prenos. Iako je vijak točka radilice propisno zategnut, a ne koristi se podloška radilice sa dijamantskim premazom, to neće sprečiti ispadanje remenice, jer ona ne može obezbediti isti konstantan prenos kao i (nova) podloška sa dijamantskim premazom.

Zbog toga je veoma važno korišćenje ili pravovremena zamena ove podloške.

SWAG podloška ima visokokvalitetan nikl-dijamantski premaz i uspešno sprečava okretanje remenice. Ujedno se obezbeđuje i optimalan prenos snage.
