Rail guía para cadena de distribución

Moteurs 12V VW | Škoda | Seat 1.2 (AZQ, BME, BZG)

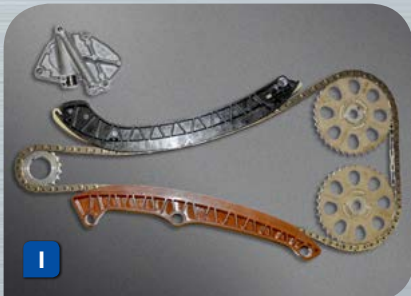
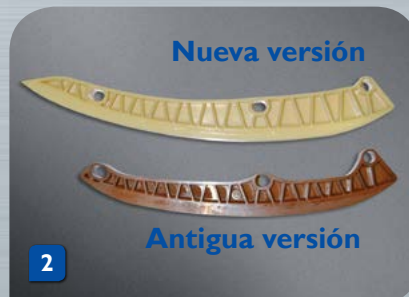
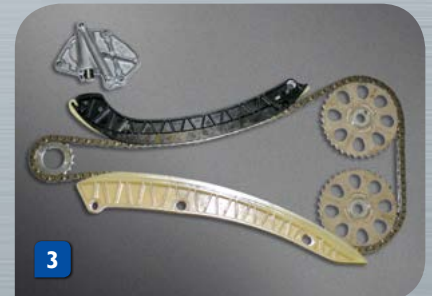
La cadena de distribución salta aunque todos los componentes estén correctamente montados. La cadena que salta puede provocar la marcha excéntrica del motor e incluso dañar el motor.

El fabricante del vehículo ha instalado una guía de deslizamiento demasiado corta. A consecuencia de esto, la cadena puede saltar al arrancar o al detener el motor.

Se ha ajustado la guía de deslizamiento. Ahora es más larga y garantiza, por tanto, la conducción correcta de la cadena bajo cualquier circunstancia, impidiendo que esta salte.

Recomendación: Por lo general, al sustituir las cadenas de distribución se deben renovar todos los componentes (p. ej. guías de deslizamiento, tensores de correa, posibles ruedas dentadas), con el fin de garantizar un funcionamiento perfecto durante toda la vida útil.
