## Flanșă amortizor

adekvată pentru:

VW Caddy, Golf 5/Plus, Touran (nr. ref. 1K0 412 331 B)

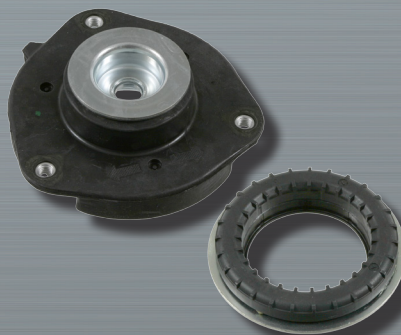
**Kit rep. nr.**  
**SWAG 32 92 2502**

Totul rapid la îndemână: kitul de reparații nr. SWAG 32 92 2502 conține toate componentele de înlocuit flanșa de amortizor (32 92 2500) și rulmentul (32 92 2498).

Pe lângă flanșa de amortizor trebuie să se înlocuiască și rulmentul (nr. SWAG 32 92 2498)!
