Het oliepeil controleren bij de 5-traps automatische versnellingsbak (722.6) van Mercedes-Benz? Geen probleem!

Oliepeilstok voor automatische versnellingsbak

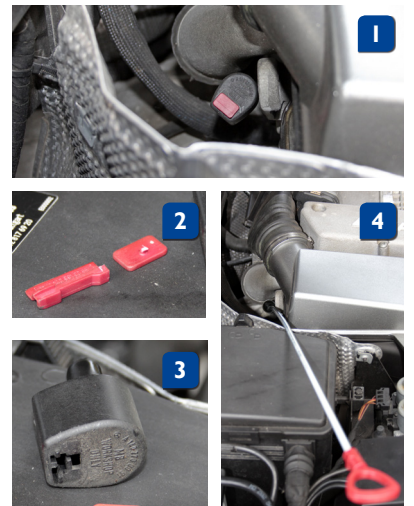
Bij de controle van het oliepeil moet de oliepeilstok tot de aanslag in de vulbuis worden gebracht. Aangezien deze versnellingsbak in verschillende modellen wordt geplaatst, is de vulbuis in verschillende lengtes verkrijgbaar. Wanneer de oliepeilstok de bodem van de versnellingsbak heeft bereikt, is het mogelijk dat een deel van de stok uit de buis blijft steken (afbeelding 4).

Verwijder na de meting van het oliepeil onmiddellijk de oliepeilstok! De afsluitkap kan opnieuw met een borgpen (SWAG 10 94 4204) worden bevestigd.
