## Trebuie sa verificati nivelul uleiului dintr-o cutie de viteze automata, Mercedes-Benz, cu 5 viteze (tip 722.6)? Nicio problema!

#### Joja de ulei pentru cutii de viteze automate

Disponibil pentru modelele Mercedes-Benz cu cutie de viteze automata cu 5 viteze, tip 722.6

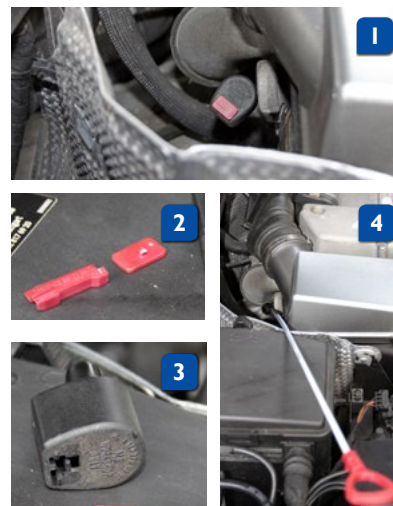
Tubul pentru joja de ulei a transmisiei se afla in compartimentul motor (Fig. 1). Capacul tubului are prevazuta o siguranta ce impiedica iesirea accidentala a acestuia din tub. Partea superioara, vizibila a sigurantei trebuie rupta pentru a putea indeparta capacul si a utiliza joja pentru masurarea nivelului de ulei a transmisiei (Fig. 2). Dupa indepartarea sigurantei, extrageti capacul tubului (Fig. 3).

Cand verificati nivelul de ulei al cutiei de viteze, introduceti joja in tub pana cand aceasta intampina rezistenta. Tubul jojei de ulei are lungimi diferite, aceeasi cutie de viteze utilizandu-se la modele diferite de autovehicule. Partea superioara a jojei poate sa ramana in afara tubului odata ce capatul de jos al jojei a atins fundul bii de ulei (Fig. 4).

Nu uitati sa scoateti joja din tub dupa masurarea nivelului de ulei! Capacul tubului jojei poate fi blocat din nou utilizand o noua siguranta de blocare (SWAG 10 94 4204).
