Výměna elektrohydraulického čerpadla pomocného řízení - na platformě PQ24 a PQ25 skupiny Volkswagen

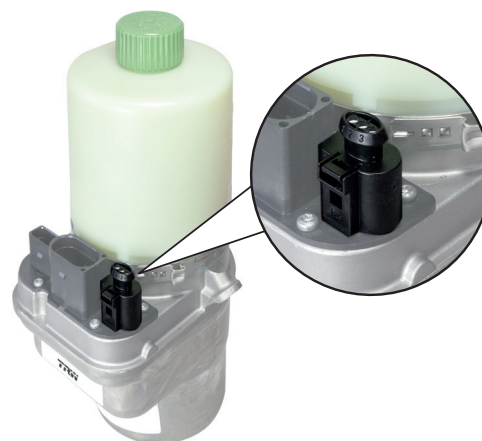
Poškození čerpadla pomocného řízení vnikající vlhkostí.

- U vozidel s elektronickým stabilizačním programem neodpojujte uzavírací konektor zásuvného spojení pro snímač úhlu natočení.

Čerpadlo pomocného řízení s uzavíracím konektorem
