Замена насоса электрогидравлического усилителя рулевого управления - платформа PQ24 и PQ25 группы компаний Volkswagen

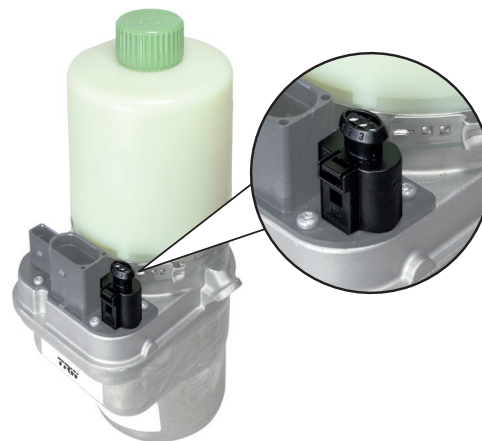
Повреждение насоса усилителя рулевого управления в результате попадания внутрь влаги.

Насос усилителя рулевого управления с заглушкой

- ▶ В автомобилях с электронной системой курсовой устойчивости не снимать заглушку с разъема для датчика угла поворота рулевого колеса.
