Rozpierzacz aluminiowy

Ulepszenie produktu z zakresu rozpieraczy aluminiowych.

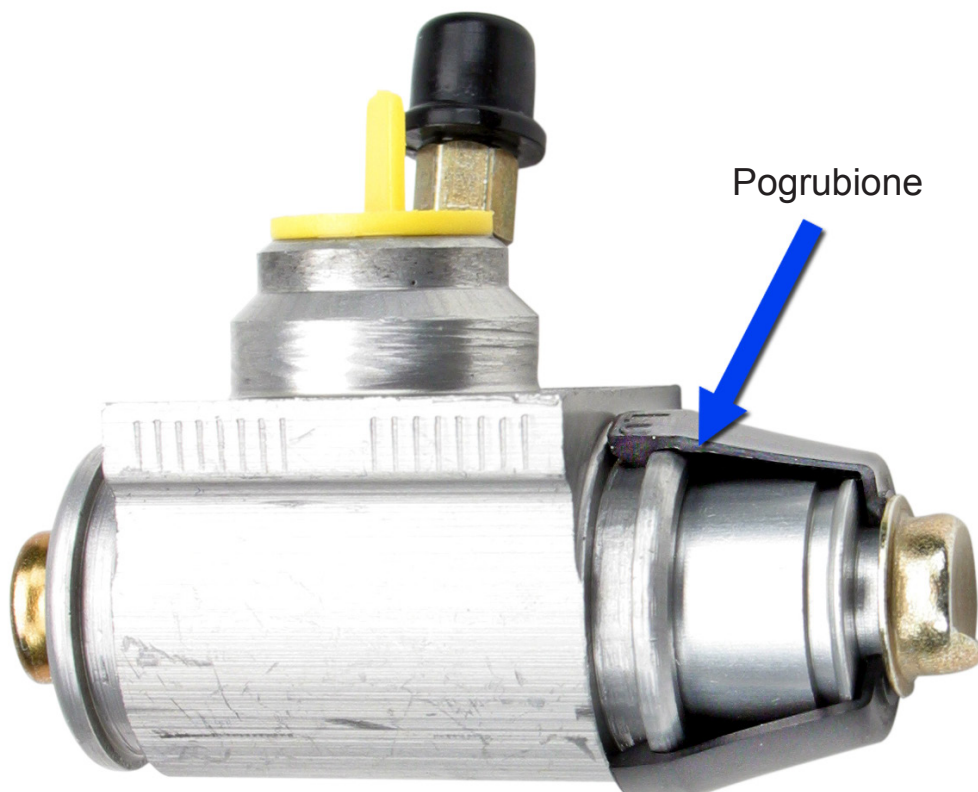
W trakcie naszych ciągłych obserwacji zastosowań praktycznych stwierdziliśmy, że w nielicznych przypadkach podczas montażu szczęk hamulcowych nastąpiło wypchnięcie osłonek przeciwkurzowych z gniazda.

Może to spowodować przedostanie się wody i nieszczelność rozpieracza.

W celu zwiększenia bezpieczeństwa jakości napraw i zapobieżenia wypchnięciu osłonek przeciwkurzowych z gniazda, pogrubiliśmy gumę na osłonce (patrz rysunek). Zapewnia to lepszą przyczepność.

„Uwaga: Poniższy sposób wymiany szczęki hamulcowej lub rozpieracza zapewnia prawidłowe położenie wszystkich elementów. Szczególną uwagę należy zwrócić na położenie osłonki przeciwkurzowej rozpieracza.“

Ulepszone części to:

BWF145A, BWD113A, BWA108A, BWC107A, BWB111A oraz BWD119A
