Поперечный рычаг Renault Megane (1, Classic, Coach, Scenic)

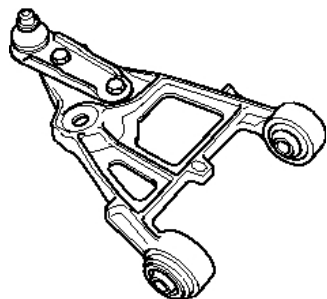
JTC334 заменяется на JTC1113

В обязательно порядке заменяются оба поперечных рычага - JTC1113 и JTC1114, включая несущий шарнир JBJ761. Стабилизатор и крепежные детали на поперечном рычаге также подлежат замене.

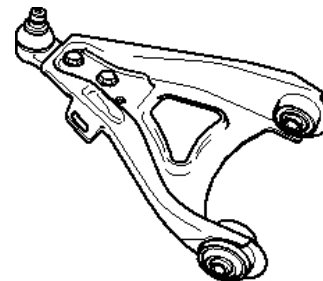
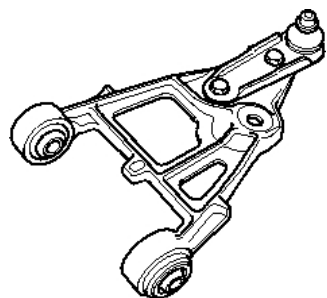
JTC335 заменяется на JTC1114

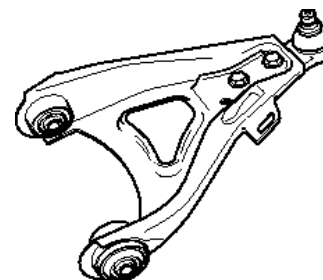
JBJ603 заменяется на JBJ761

Новые поперечные рычаги могут устанавливаться только с новой модификацией несущих шарниров! При замене поперечного рычага проводятся следующие работы:
