## Pastilhas GDB1670 para VW e pastilhas GDB1743 para Landrover

A tabela em baixo mostra a correcta aplicação das pastilhas GDB1670 e GDB1743 nos veículos correspondentes.

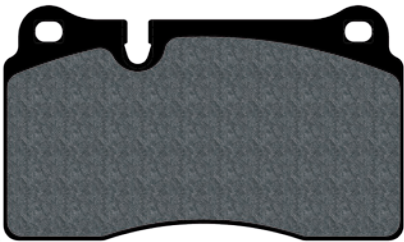
<p>A posição do indicador de desgaste situa-se no lado esquerdo de cada pastilha – visão do lado do material de fricção</p>

As pastilhas têm diferentes desenhos da posição do indicador de desgaste.

Se a pastilha errada é montada, o indicador de desgaste não pode ser aplicado correctamente e pode eventualmente estragar-se durante a montagem!

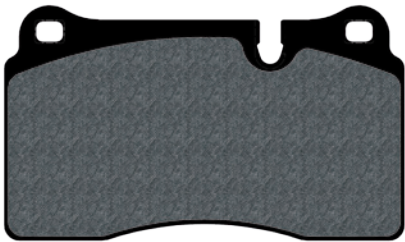
<p>A posição do indicador de desgaste situa-se no lado direito de cada pastilha – visão do lado do material de fricção</p>
Aplicação	<b>Volkswagen - Touareg</b>	<b>Landrover - Range Rover Sport</b>
Referência OE	<b>7L6698151E</b>	<b>SFP500070</b>
Posição	<b>Frente</b>	<b>Frente</b>
Modelo	<b>3.2 Gasolina</b> <b>3.6 Gasolina</b> <b>4.2 Gasolina</b> <b>3.0 Diesel</b> <b>5.0 Diesel</b>	<b>4.2 Gasolina</b> <b>4.4 Gasolina</b> <b>2.7 Diesel</b> <b>3.6 Diesel</b>
Ano	<b>11/02 -&gt;</b>	<b>02/05 -&gt;</b>
Sistema de travagem	<b>Brembo</b>	<b>Brembo</b>
