## SERVICE INFO – FAG 0007

# Uputstva za montažu

## zaptivnog prstena prednjeg ležaja točka

Proizvođači Audi, Seat, Škoda, VW

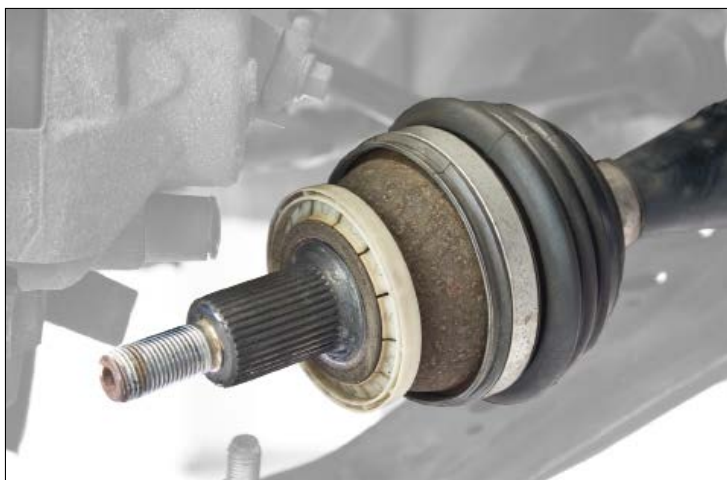
Slika 1: Zaptivni prstenovi se mogu razlikovati u dizajnu i boji!

Zagađenje na unutrašnjoj strani ležaja točka može uzrokovati oštećenje ležaja. Zaptivka ležaja točka takođe može biti oštećena iz istog razloga.

Ako menjate ležaj točka, morate zameniti i zaptivni prsten koji se stavlja na konus zgloba pogonskog vratila (vidi sliku 1).
