SERVICE INFO

NEW — 検出器カード付き車輪軸受

メーカー：ホンダ

型式：CR-V II (RD)

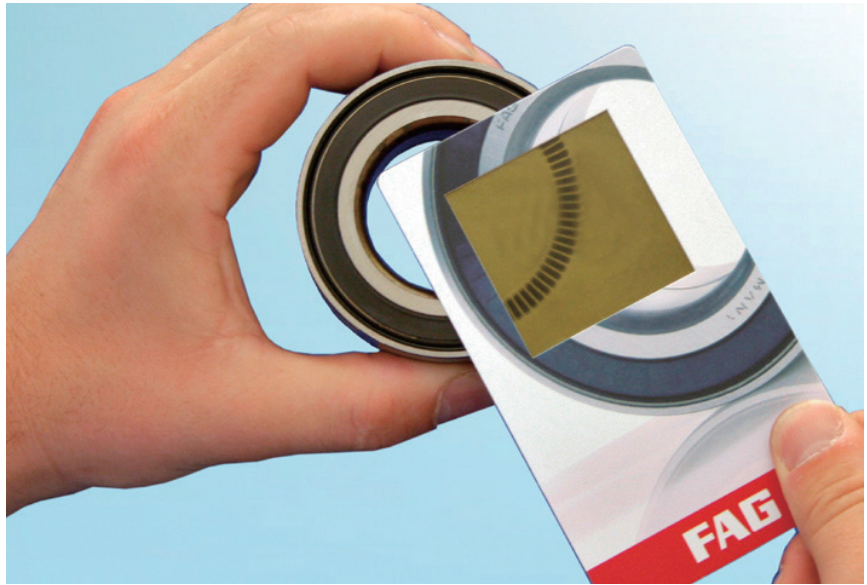
図 1：パルス発生器の識別用検出器カード

修理が円滑に行われるよう、FAG は、適切な取り扱いや組み立てに関する情報だけでなく、部品番号 713 6174 50 を補完するための FAG 検出器カードも提供します。このカードにより、密閉された状態でパルス発生器を確認できるため、軸受が正しい側に取り付けられており、修理後のシステム全体に異常がないことを確かめ、そしてもっと重要なことで安全性を確保できます。
