SERVICE INFO – FAG 0010

Nou - Rulment de roată de schimb 713 6174 50 cu sistem de detectare a direcției de montare

Producător:	Honda
Model:	CR-V II (RD)
Motor:	2.0
Nr. identificare piesă:	713 6174 50

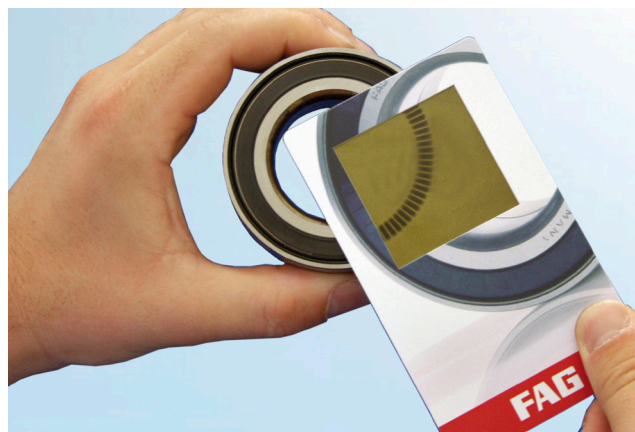
Figura 1: Sistem de detectare pentru recunoașterea impulsorului

Pentru ca reparația să meargă "ca pe roate" marca FAG oferă nu doar informații legate de manipularea și montarea corectă. Pe viitor articolul cu nr. 713 6174 50 liegt va fi însoțit de un sistem de detectare FAG. Acesta face vizibil impulsorul de sub garnitură (imaginea 1) și ajută astfel la montarea rulmentului pe partea corectă. În așa fel încât și după reparație întregul sistem să funcționeze iar impecabil și și mai ales în condiții de siguranță.
