## SERVICE INFO – FAG 0015

# Tildeling af FAG Repair Insert Unit 566074.H195 og 566834.H195

Bilernes producenter:	DAF
Modeller:	65CF, 75CF, 85CF, CF65, CF65II, CF65IV, CF75, CF75II, CF75IV, CF85, CF85II, CF85IV, LF55, LF55IV, XF95, XF95II, XF105
Best. nr.:	566074.H195 566834.H195
OE nr.:	1691621, 1699327 1388905, 1391615

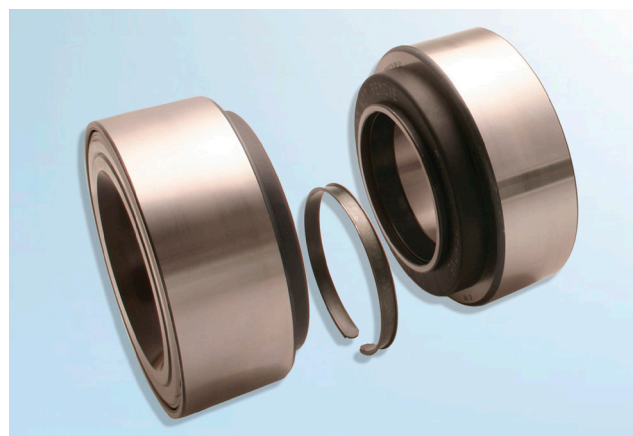
Billede 1: Repair Insert Unit (RIU)

Begge ovennævnte kompakte servicelejer FAG (RIU) kan anvendes til at reparere diverse nav i DAF-køretøjer. Derved kan en fuldstændig udskiftning af hjulnavet undgås. I stedet for at erstatte hele hjulnavet kan kun udskiftes kompakt lejer, og dermed reducere omkostningerne til reparation.

**Hvis DAF-komponentnummer ikke kan identificeres på navet, skal lejet identificeres vha. følgende dimensioner:**

### FAG RIU 566074.H195

- Udvendig diameter af det indvendige leje (INBOARD) 125,000mm
- Udvendig diameter af det udvendige leje (OUTBOARD) 125,000mm

### FAG RIU 566834.H195

- Udvendig diameter af det indvendige leje (INBOARD) 124,700mm
- Udvendig diameter af det udvendige leje (OUTBOARD) 119,700mm

- Komponentnummer DAF 1691621 og 1699327; der skal bruges FAG RIU 566074.H195
- Komponentnummer DAF 1388905 og 1391615; der skal bruges FAG RIU 566834.H195

- I overensstemmelse med navet monteret på køretøjet kan man anvende både FAG RIU 566074.H195 og FAG RIU 566834.H195.
- Korrekt FAG RIU kan kun identificeres efter størrelsen.
