SERVICE INFO – FAG 0021

Kerékcsapágó javítási megoldás

Transporterhez, betét a 400 6199 10 számú célszerszámmal

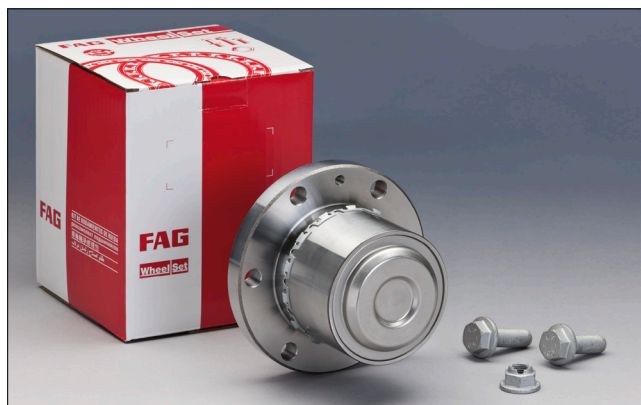
1. ábra: A kerékcsapágó-egység már külön is cserélhető

A fent felsorolt járműveknél első alkalommal lehetséges, hogy az első tengely kerékcsapágóját úgy lehessen kicserélni, hogy a komplett tengelycsontot ki kellene cserélni.

A Schaeffler Automotive Aftermarket ezzel a gyári javítási módszertől eltérően egy kedvezőbb költségű javítási lehetőséget kínál. Az egyébként szükséges futóműbeállítás elmaradhat és a járműnek az ezzel összefüggő állásideje a műhelyben csökkenthető.
