FAG SERVİS BÜLTENİ

Transporter'lar için Tekerlek Rulmanı Onarım Çözümü

400 6199 10 Özel servis takımını kullanma

Üretici:	Mercedes-Benz, VW
Modeller:	
Mercedes-Benz:	Sprinter (906), Vito (W639), Viano (W639)
VW:	Crafter (2E)
Aks:	Arkadan itişli araçların ön aksları
Tekerlek-Rulmanı	
No:	713 6680 10 713 6680 20 713 6680 50
Özel Servis	
Takımı No:	400 6199 10

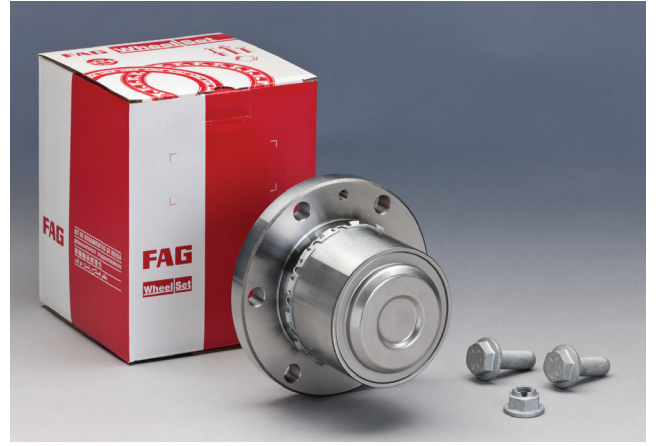
Şekil 1: Tekerlek rulman ünitesi artık tek olarak değiştirilebilir.

İlk kez aks başı grubunun tamamını değiştirmeye gerek kalmadan, yukarıda bahsedilen araçların ön aks tekerlek rulmanını değiştirmek mümkündür. Üretici tarafından önerilen onarım yöntemlerinin aksine, Schaeffler Automotive Aftermarket ekonomik bir onarım seçeneği sunmaktadır. Diğer durumda zorunlu olan düzen ayarına artık ihtiyaç duyulmaz ve aracın buna bağlı olarak atölyede kalma süresi azalmıştır.
