## FAG INFORMAZIONE TECNICA

# Modifica della flangia del cuscinetto ruota

Utilizzare assolutamente le viti in dotazione

Produttore: BMW

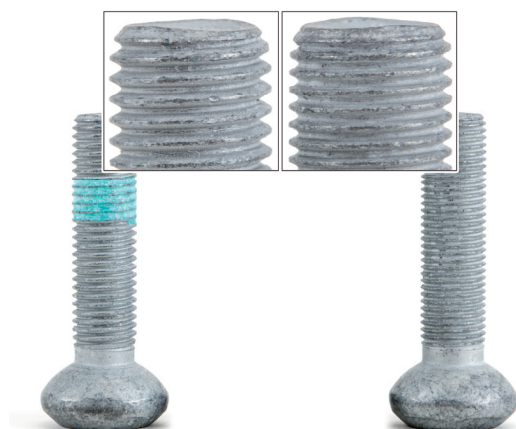
Nella produzione in serie, il costruttore del veicolo ha impiegato vari cuscinetti ruota con passi dei filetti differenti.

Figura 1: Vite sinistra: M12x1,5  
Vite destra: M12x1,25

In caso di sostituzione del cuscinetto ruota, utilizzare assolutamente le viti disponibili nel kit cuscinetto ruota FAG. Solo in questo modo è possibile garantire che i passi dei filetti della flangia del cuscinetto ruota e delle viti siano identici.

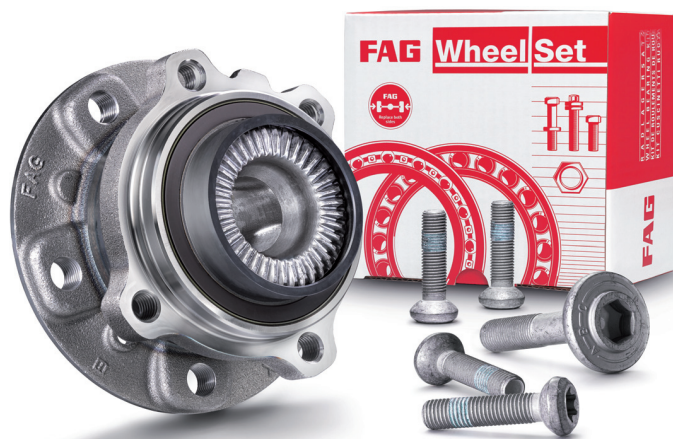
Figura 2: utilizzare sempre le viti in dotazione.

In caso di utilizzo di viti con passo del filetto diverso, il filetto viene danneggiato permanentemente. Nel peggiore dei casi, è possibile la perdita della ruota!

Pertanto, per la riparazione si consiglia innanzitutto di montare manualmente le viti, quindi serrarle alla coppia prescritta. Per il montaggio si consiglia vivamente l'utilizzo di un avvitatore pneumatico.

Attenersi alle seguenti coppie di serraggio:

| M12x1,5 | M12x1,25 |
| 1a fase: 80 Nm | 1a fase: 20 Nm |
| 2a fase: 90° | 2a fase: 120 Nm |
| | 3a fase: 90° |
