## SERVICE INFO – FAG 0035

# Zmodyfikowana flansza łożyska koła

## Należy użyć śrub dołączonych do zestawu

Producent:	BMW
Modele:	5 Ser (F07, F10, F11, F18) 6 Ser (F06, F12, F13) 7 Ser (F01, F02, F03, F04) X1 (E84) X3 (F25) X4 (F26)

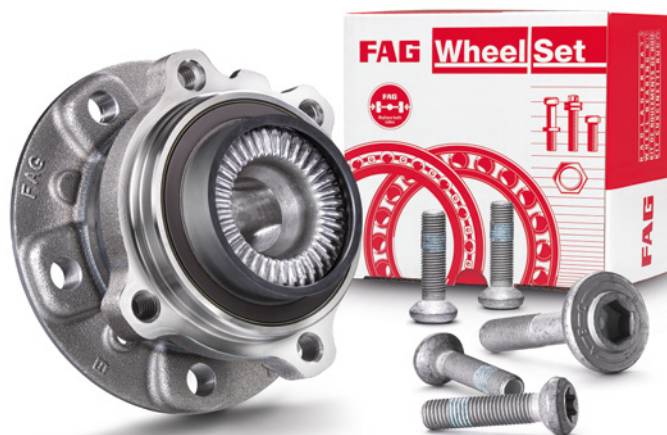
Foto 2: Zawsze używaj nowych śrub dołączonych do zestawu

Podczas wymiany łożyska koła koniecznie należy użyć śrub dołączonych do zestawu. Da to pewność że skok gwintu we flanszy łożyska jest taki sam jak w śrubach.

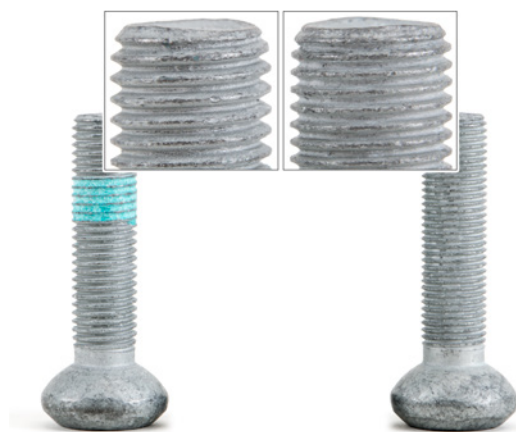
Użycie śrub z innym skokiem gwintu może zniszczyć gwint we flanszy. W najgorszym wypadku może doprowadzić do urwania koła!

Foto 1: Śruba po lewej: M12x1,5  
Śruba po prawej: M12x1,25

Dlatego też podczas naprawy zaleca się wkręcać śruby ręką, a dopiero później dociągać narzędziami z odpowiednią siłą. Nie zaleca się używania narzędzi pneumatycznych podczas montażu. Poniżej momenty dokręcenia śrub:

M12x1,5	M12x1,25
1 etap: 80 Nm	1 etap: 20 Nm
2 etap: +/90°	2 etap: 120 Nm
	3 etap: +/90°
