## FAG SERVİS BÜLTENİ

# Değiştirilmiş Tekerlek Rulmanı Flanşı

Mutlaka içerikte verilen vidalar kullanılmalıdır

Üretici: BMW

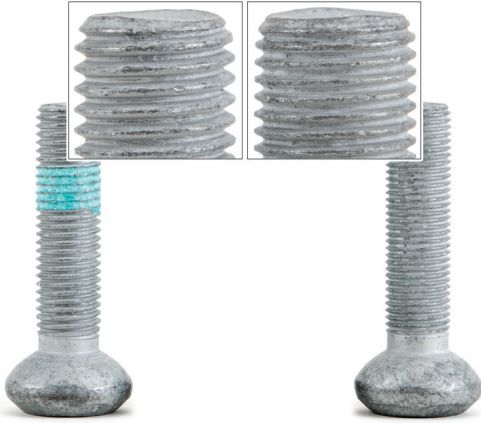
Hacim üretiminde araç üreticileri farklı tekerlek rulmanlarını farklı vida adımlarıyla monte ederler.

Resimler. 1: Sol vida: M12x1,5, Sağ vida: M12x1,25

Tekerlek rulmanı değiştirilirken mutlaka FAG tekerlek rulmanı setiyle verilen vidalar kullanılmalıdır. Bu, tekerlek rulmanı flanşındaki vida adımlarının vidaların kendisiyle olanlarla aynı olmasını sağlamanın tek yoludur.

Farklı vida adımları olan vidaları kullanmak yivleri yok eder. Bu en kötü senaryoda tekerleğin kaybedilmesine neden olur!
