## FAG SERVICE INFO

# Montage-Hinweis 713 6678 20

## Zusätzlicher Laufring zum Schutz des Wellendichtrings

Art.-Nr.: 713 6678 20

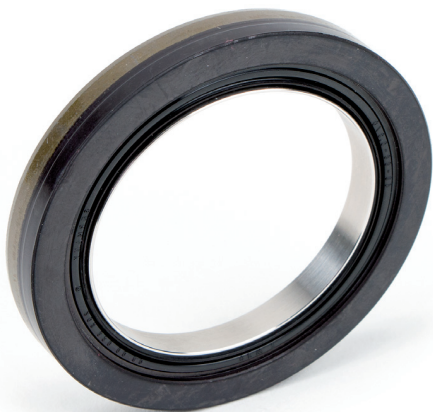
Bild 1: Radialwellendichtring mit zusätzlichem Laufring

Der Radialwellendichtring aus dem FAG WheelSet 713 6678 20 ist konstruktiv geändert worden und besitzt nun einen zusätzlichen Laufring (Bild 1).

Hintergrund dafür ist, dass die Kontaktfläche zwischen Achsschenkel und Wellendichtring im Laufe der Zeit korrodiert. Feuchtigkeit kann dadurch in das Radlager eindringen und zu einen frühzeitigen Ausfall führen.

Der neue, im Radialwellendichtring eingesetzte Laufring wird beim Einbau über die beschädigte Stelle geschoben und verhindert somit, dass die Dichtlippe am korrodierten Achsschenkel beschädigt wird.

Voraussetzung für diese Reparaturmethode ist, dass nach dem Ausbau der Radnabe nur leichte Korrosion am Achszapfen festgestellt wird. Diese Stelle kann mit herkömmlichen Werkstattmitteln gereinigt werden.

Weist der Achszapfen im Bereich der Kontaktfläche des Dichtrings sehr starke Korrosionsspuren auf, muss der komplette Achsschenkel ausgetauscht werden.

Der Laufring ist im Radialwellendichtring vormontiert. Er darf unter keinen Umständen entfernt werden und wird zusammen mit der Radnabe auf den Achsschenkel geschoben! Wird die Vorderradnabe ausgebaut, löst sich der Laufring (sofern vorhanden) meist vom Radialwellendichtring und muss gesondert vom Achsschenkelzapfen entfernt werden.
