SERVICE INFO – FAG 0037

Asennusohje 713 6678 20

Lisärenkas akselin tiivisterenkaan suojaaksi

Autonvalmistajat: Mercedes Benz

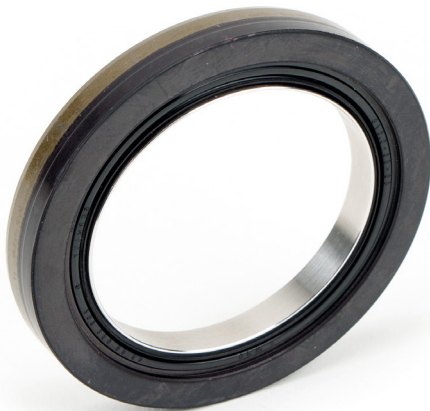
FAG WheelSet 713 6678 20 -sarjaan kuuluvan akselin radiaalisen tiivisterenkaan rakennetta on muutettu ja siihen on lisätty yksi lisärenkas (kuva 1).

Muutoksen syynä oli se, että ajan kuluessa ilmeni akselitapin ja akselin tiivisterenkaan välisessä kosketuspinnassa korroosiota. Pyöränlaakeriin saattoi siten päästä kosteutta, mikä saattoi aiheuttaa ennenaikaisia toimintahäiriöitä.

Kuva 1: Lisärenkaalla varustettu akselin radiaalinen tiivisterengas

Radiaaliseen tiivisterenkaaseen sijoitettu uusi rengas asetetaan asennuksen yhteydessä vioittuneen alueen päälle, missä se estää tiivistehuulen vioittumisen ruostuneen akselitapin vuoksi.

Tämän korjaustavan ehtona on se, että pyörän navan irrotuksen jälkeen havaitaan akselitapissa vain vähäistä ruostumista. Tämä paikka voidaan sitten käsitellä tavallisilla korjaamovälineillä.

Jos akselitapissa on tiivisterenkaan kosketuspinnan alueella voimakasta ruostumista, on koko akselitappi vaihdettava.

Lisärenkas on asennettu tehtaalla akselin radiaaliseen tiivisterenkaaseen. Sitä ei saa missään tapauksessa poistaa ja se työnnetään yhdessä pyörän navan kanssa akselitappiin!
Irrotettaessa etupyörän napa irtoaa rengas (jos sitä on käytetty) yleensä akselin radiaalisesta tiivisteestä ja se on poistettava erikseen pyörän tapista.

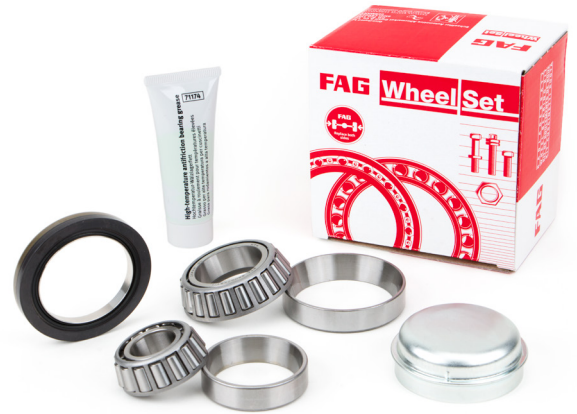
Kuva 2: Pyöränlaakerisarja (WheelSet) FAG 713 6678 20
