FAG INFORMAZIONE TECNICA

Indicazioni di montaggio 713 6678 20

Pista aggiuntiva a protezione dell'anello di tenuta

Produttori: Mercedes Benz

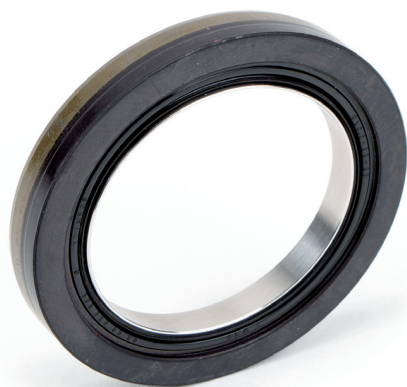
L'anello di tenuta del Kit FAG 713 6678 20 è stato modificato strutturalmente ed è ora provvisto di una pista aggiuntiva (figura 1).

Figura 1: Anello di tenuta dell'albero radiale con anello di rotolamento aggiuntivo

Tale modifica è da imputare al fatto che la superficie di contatto tra il fuso a snodo e l'anello di tenuta dell'albero è soggetta a corrosione nel corso del tempo. L'umidità può quindi penetrare nel cuscinetto ruota e causarne il guasto anticipato.

La nuova pista incorporata nell'anello di tenuta, in fase di montaggio si posiziona sopra il punto deteriorato, evitando in tal modo di danneggiare il labbro di tenuta sul fuso a snodo corroso.

La pista viene montata preliminarmente nell'anello di tenuta. Non rimuovere, in nessun caso, la pista. Questo viene spostato sul fuso a snodo insieme al mozzo ruota! Se viene smontato il mozzo ruota anteriore, la pista (se presente) si separa dall'anello di tenuta e deve essere rimosso separatamente dal perno del fuso a snodo.
