SERVICE INFO – FAG 0037

Рекомендации по установке 713 6678 20

Дополнительное кольцо для защиты уплотнения вала

Производитель: Mercedes Benz

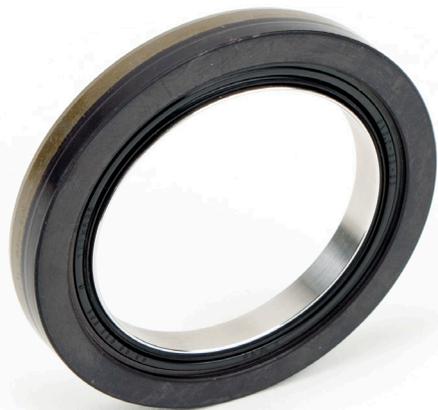
Рисунок 1: Радиальное уплотнение вала с дополнительным сальником

Радиальное уплотнительное кольцо вала из набора FAG WheelSet 713 6678 20 было изменено и теперь имеет ещё один дополнительный сальник (Рис.1).

Причиной для внесения изменений стало то, что контактные поверхности между цапфой заглушки и уплотнением вала корродируют с течением времени. Влага может проникать в ступичный подшипник, что приводит к его преждевременному выходу из строя.

Дополнительный сальник для защиты уплотнительного кольца вала. Оно не должно быть удалено ни при каких обстоятельствах, и надевается на поворотный кулак вместе со ступицей!
При снятии ступицы переднего колеса необходимо отделить радиальное уплотнение вала из поворотной цапфы колеса.

Втулка, используемая в радиальном уплотнении вала, устанавливается на поврежденную область, тем самым защищая уплотнительную кромку на поврежденной коррозией поворотной цапфе.

Предпосылкой для данного метода ремонта является наличие коррозии на цапфе при снятии ступицы. Эта область может быть очищена обычными средствами, которые имеются в мастерской.

Если на поворотной цапфе в области контактной поверхности уплотнительного кольца значительные признаки коррозии, то целый поворотный кулак подлежит замене.
