SERVICE INFO – FAG 0044

הוראות התקנה עבור רכבי - Renault Laguna II

התקנה נכונה של תותבי (בוקסות) המתלה האחורי

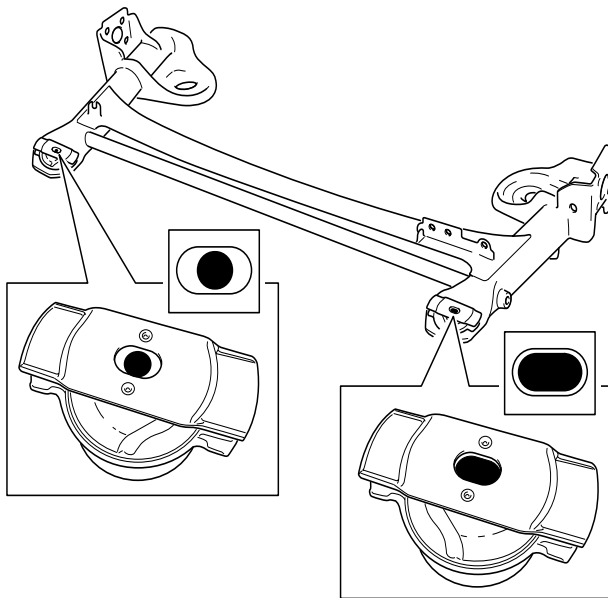
תמונה 1: כיוון ההתקנה הנכון של תותבי המתלה האחורי

ערכת התיקון מק"ט – 830 0036 30 כוללת שני תותבי מתלה אחורי (בוקסות) שונות (מק"ט – 829 0494 10 ומק"ט – 829 0493 10), אשר הן חובה להתקין בהתאם להנחיות יצרן הרכב המקורי. אנא פנה אל תמונה 1, בו ניתן לראות את מיקום ההתקנה הנכון כמו גם את כיוון ההתקנה הנכון של החלקים שלעיל. בעת ביצוע תיקון בתותבי המתלה האחורי חובה להחליף את שניהם כזוג.

שם	FAG	מק"טים מקוריים	מס'
תותב מתלה אחורי (חור עגול)	829 049 410	8200427869	1
תותב מתלה אחורי (חור מאורך)	829 049 310	8200427868	2
תותבי מתלה אחורי (זוג)	830 003 630	7701209534	1+2
