## SERVICE INFO – FAG 0044

# Instrucțiuni de montaj – Renault Laguna II

## Montarea corectă a bucșei suport pentru butucul spate

Producător: Renault

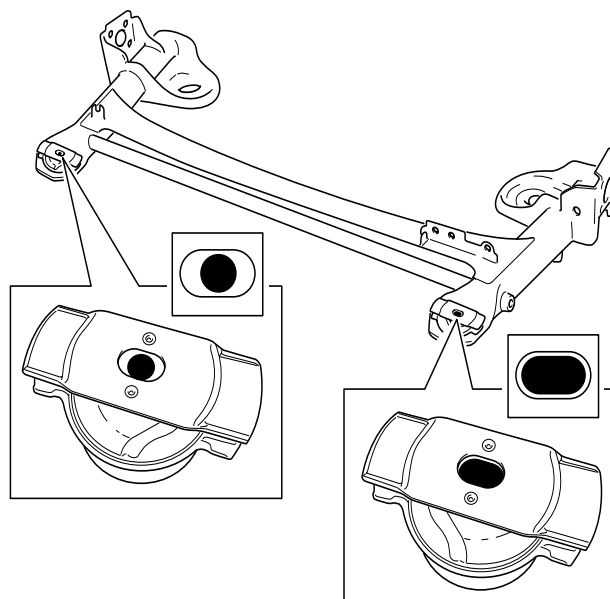
Fig. 1: Orientarea corectă a bucșelor suport în grinda punții spate

Setul de reparație 830 003 630 conține două bucșe suport diferite pentru butucul spate (829 049 410 și 829 049 310), care trebuie montate neapărat conform specificațiilor OE. Așa că ghidați-vă după Figura 1, care prezintă poziția de montare și orientarea corectă a componentelor. Când se repară, bucșele suport pentru butuc trebuie înlocuite întotdeauna în pereche.

Nr.	Nr. OE	FAG	Denumirea
1	8200427869	829 049 410	Bucșă suport butuc spate (gaură rotundă)
2	8200427868	829 049 310	Bucșă suport butuc spate (gaură alungită)
1+2	7701209534	830 003 630	Bucșe suport butuc spate (pereche)
