SERVICE INFO – FAG 0046

תושבת בולם עליונה מק"ט – 713 0088 20

עיצוב ותכנון משופרים עם תוספת מגן התזת רפש

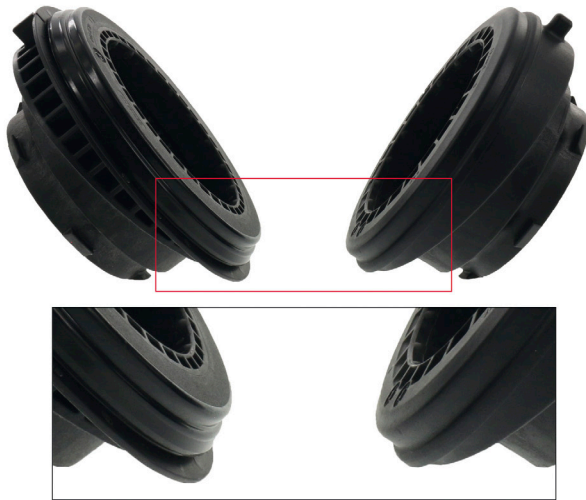
תמונה 1: תודבת בולם עליונה בעלת מגן התזת רפש (שמאל) וללא מגן התזת רפש (ימין)

העיצוב והתכנון המקוריים של תושבת הבולם העליונה מק"ט-713 0088 20 עבור שיפור ועדכון.

ניתן להשתמש בחלק המשופר ללא שום מגבלה או חשש ברכבים המפורטים לעיל.

במהלך שיפור המוצר נוסף מגן התזת רפש (כמו אטם יחודי) לקוטר החיצוני של תושבת הבולם העליונה. המגן מונע מלכלוך ולחות לחדור אל תוך מיסב הבולם העליון. דבר זה מאריך את חיי השירות של החלק.
