## FAG Service-Info

# Torsiestaven met zinklamelcoating

## achteras - Nissan Kubistar, Renault Kangoo

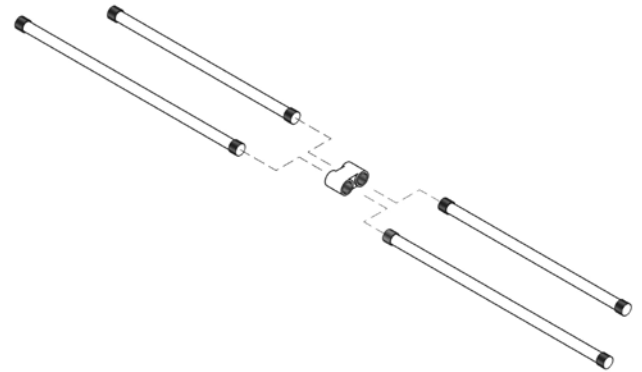
Afbeelding 1: Schaeffler Automotive Aftermarket biedt torsiestaven met geoptimaliseerde oppervlaktecoating (zinklamellen) aan.

Bij veel van de hierboven vermelde voertuigen kunnen de torsiestaven op de achteras gebroken raken. De reden hiervoor is de oppervlaktecoating, die door steenslag en mechanische belasting beschadigd raakt. Het gevolg is corrosie en uiteindelijk materiaalmoetheid. Als een of meerdere torsiestaven breken, zakt de carrosserie zo sterk omlaag dat het overeenkomstige wiel zeer diep in de wielkast staat. Het voertuig is onmiddellijk ongeschikt om te rijden.

Schaeffler Automotive Aftermarket biedt als reparatieoplossing torsiestaven met een geoptimaliseerde oppervlaktecoating aan. De zogenaamde zinklamelcoating waarborgt een hoge levensduur van de componenten.

Bij de vervanging moet erop worden gelet dat de torsiestaven aan de kopzijde met een L (linker inbouwzijde) of R (rechter inbouwzijde) gemarkeerd zijn en een kleurcode hebben.
