## SERVICE INFO

# オルタネーターベルトプーリー 535 0117 10 に代わる オーバーランニングオルタネータープーリー 535 0105 10

メーカー：ダチア、ルノー

LuK AS 番号 (旧) : 535 0117 10  
LuK AS 番号 (新) : 535 0105 10

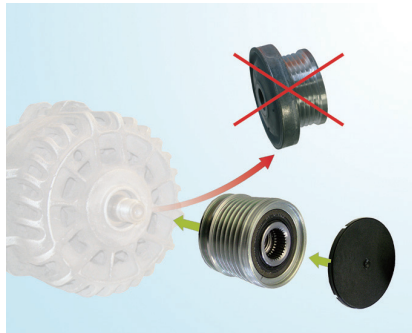
図 3 : 交換の概要

1. テンショナーを緩め、ポリ V ベルトを取り外します。
2. すべてのベルトドライブの部品の破損を確認し、破損した部品を交換します。
3. オルタネーターからオリジナルのベルトプーリーを取り外します (図 3 を参照)。
4. オーバーランニングオルタネータープーリー 535 0105 10 を、専用工具を使用して組み立てます (図 4 を参照)。
5. シールキャップをオーバーランニングオルタネータープーリーに取り付け、正しくしっかりと固定されていることを確認します。
6. ポリ V ベルトを取り付けます。

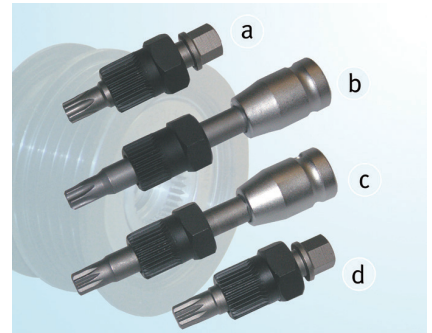
図 4 : 専用工具の概要

- a. 400 0235 10 (トルクス、短)
- b. 400 0201 10 (トルクス、標準)
- c. 400 0200 10 (多角形、標準)
- d. 400 0234 10 (多角形、短)

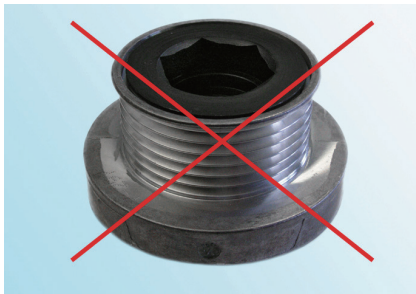
図 1 : 535 0117 10

オルタネーターベルトプーリー 535 0117 10 (図 1) が廃止され、オーバーランニングオルタネータープーリー 535 0105 10 (図 2) に代わりました。
