SERVICE INFO

カムフォロア 422 0102 10 と 支持エレメント 420 0222 10 の視覚的差異

自動車メーカー：
アウディ、セアト、シュコダ、
フォルクスワーゲン

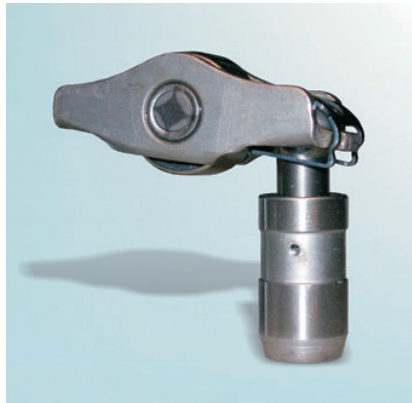
画像 1：仕様 1

カムフォロアと油圧支持エレメントを交換
する際、画像 1 および 2 に示すバージョ
ンが自動車の中で使用されている可能性
があります。

シェフラーオートモーティブアフターマー
ケット部門は現在、画像 2 に示すバージョ
ンを提供していますが、画像 1 のバージョ
ンの交換に使用できます。

1つ以上の油圧弁隙間補償部品で異
常が発生した場合は、必ずセット全
体を交換してください。

何度も修理し、費用がかかるのを防
ぐため、カムフォロアと支持エレメ
ントは常に同時に交換します。
