SERVICE INFO

修理キット 530 0550 10

第2世代 VAG コモンレール式ディーゼルエンジン

エンジン：1.2 TDI、1.6 TDI、2.0 TDI

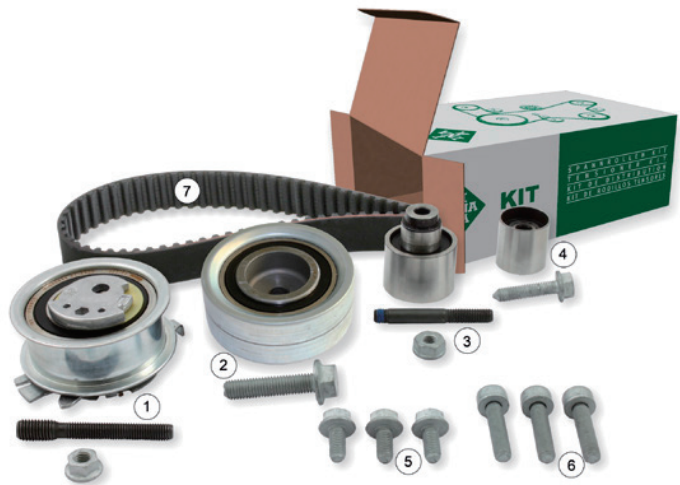
画像1：INA テンショナープーリーキット 530 0550 10

- 1) テンショナープーリー 531 0825 10 とスタッド、ナット
- 2) 偏向プーリー 532 0582 10 とボルト
- 3) 偏向プーリー 532 0623 10 とスタッド、ナット
- 4) 偏向プーリー 532 0161 10 とボルト
- 5) カムシャフト用 M8x16 ボルト
- 6) 高圧ポンプ用 M8x35 ボルト
- 7) タイミングベルト (幅 25mm / 160 歯)

このため、シェフラーオートモーティブアフターマーケット部門は、独立系スペアパーツ市場で初めて、上記の自動車のタイミングアセンブリ向けの修理キットを提供しました。このキットには、テンショナープーリー、偏向プーリー、タイミングベルトおよびすべての固定部品が含まれています。

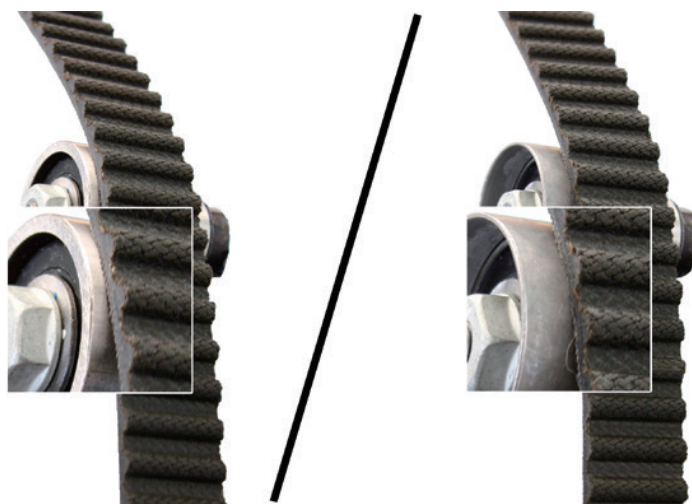
上記すべてのキットとセットには、改良された偏向プーリー 532 0623 10（画像 2、左）が付属しています。このプーリーは、上記の自動車で使用されている偏向プーリー 532 0349 10（画像 2、右）に代わるものです。

以前のモデルと比較して、最適化された偏向プーリーの幅は約 6.6mm 小さくなっています。その結果、歯付きベルトはプーリーの中心で走行し、力がより効果的に玉軸受に分散されます。この変更により、このタイミングアセンブリが直面する状況にプーリーを適合させました。

画像 2: 偏向プーリー 532 0623 10 (左) / 偏向プーリー 532 0349 10 (右)

INA キットおよびセットは、カタログに記載されている自動車で制限なしに使用できます。
