## SERVICE INFO – INA 0003

# A feszítő- és vezetőgörgők ellenőrzése az átvizsgálásoknál

Gyártók: Audi, Seat, Škoda, Volkswagen

Motorok: 1.4; 1.4 16V  
1.6; 1.6 16V

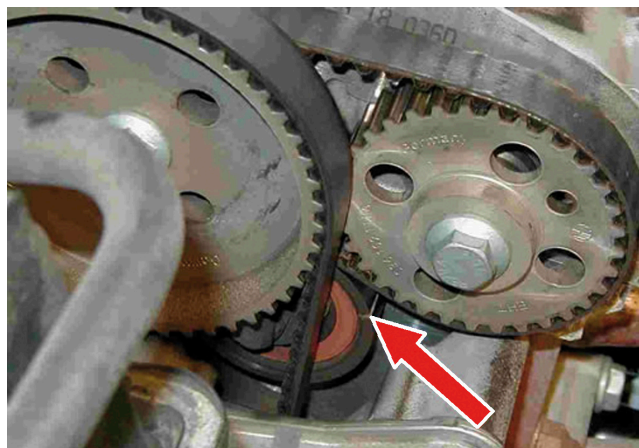
3. ábra

Forgassa át lassan kézzel a motort, hogy a görgő futófelületének sérülése (3. ábra, nyíl) adott körülmények között pontosan alul található és az egyszeri ránézéssel nem lehet észrevenni (szükség esetén 2 szerelő kell).

Ha a görgő futófelületén sérüléseket vesz észre, akkor kérjük cserélje ki a sérült alkatrészeket.

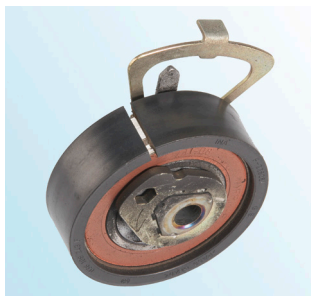
1. ábra

A fent említett gyártó 8V- és 16V-motorokkal szerelt különböző modelljeinél egyedi esetekben előfordulhat, hogy a fogasszíj feszítőgörgőjén (1. ábra) és/vagy a fogasszíj vezetőgörgőjén (2. ábra) a görgő futófelületének területén sérülések láthatók.

A görgők futófelületének sérülése adott körülmények között a fogasszíj károsodásához és azzal a fogasszíj szakadásához vezethet!

- Ellenőrizze a fogasszíj feszítőgörgő és a fogasszíj terelőgörgő esetleges sérüléseit
- Ne ejtse le a részegységeket
- A fogasszíj szereléséhez semmilyen feszítő szerszámot ne használjon (pl. csavarhúzó)
- Cserélje ki a sérült részegységeket
