SERVICE INFO – INA 0004

Неизправност на алтернаторната ролка

Конверсия към ролка със свободен ход на алтернатора OAP 535 0116 10

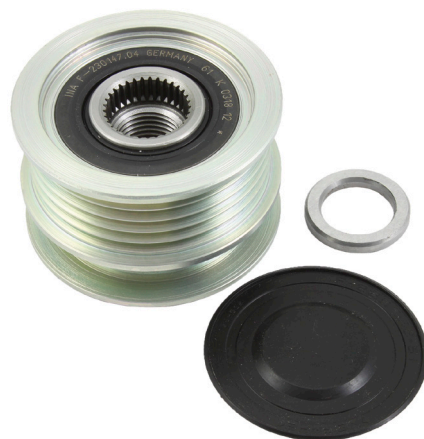
Снимка 2: 535 0116 10 – Механизъм за свободен ход на генератор INA

Schaeffler Automotive Aftermarket предлага подходящо ремонтно решение под формата на конверсия към ролка със свободен ход на алтернатора OAP 535 0116 10 (снимка 2). Ролката със свободен ход на алтернатора OAP, отговаря на техническите изисквания на системата и може да се използва без ограничения.

За да се гарантира правилният монтаж, моля обърнете внимание на предоставените монтажни инструкции.

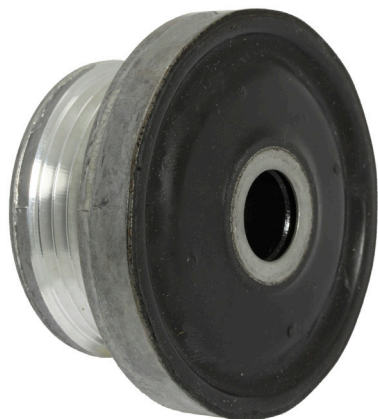
В следствие на високото натоварване и конструктивното решение на алтернаторната ролка (снимка 1) монтирана като стандарт, аксесоарното задвижване често страда от неизправности.

Снимка 1: Обратното на вибрационният демпфер на алтернаторната ролка

На дефектната ролка, каучукът е порест, напукан или напълно откъснат от металните части. В резултат на това, вече няма демпфиращ ефект.

Следователно трябва да се проверява за повреда при всяко сервизно обслужване и подменя при необходимост.
