SERVICE INFO – INA 0004

Δυσλειτουργία της τροχαλίας του δυναμό

Μετατροπή σε τροχαλία με κασάνια (OAP 535 0116 10)

Κατασκευαστές: Nissan, Renault

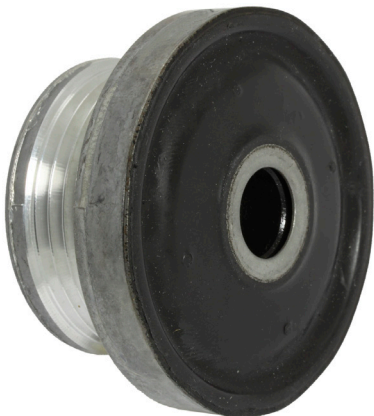
Λόγω του υψηλού φορτίου και της σχεδιαστικής λύσης της τροχαλίας του δυναμό (εικόνα 1) που έχει εγκατασταθεί εξ αρχής, το δευτερεύον σύστημα μετάδοσης με ιμάντα οδηγείται συχνά σε δυσλειτουργίες.

Εικόνα 1: Πίσω μέρος του αποσβεστήρα της τροχαλίας του εναλλάκτη

Σε μια ελαττωματική τροχαλία, το καουτσούκ είναι πορώδες, ραγισμένο, ή πλήρως κομμένο από το μεταλλικό μέρος. Το αποτέλεσμα είναι να μην παρέχει πλέον απόσβεση.

Αν ο αποσβεστήρας κραδασμών της τροχαλίας του δυναμό δυσλειτουργήσει, μπορεί να προκαλέσει την ακινητοποίηση του οχήματος.

Γι αυτό πρέπει να ελέγχεται για πρόβλημα σε κάθε προγραμματισμένη συντήρηση και ενδεχομένως να αντικαθίσταται.

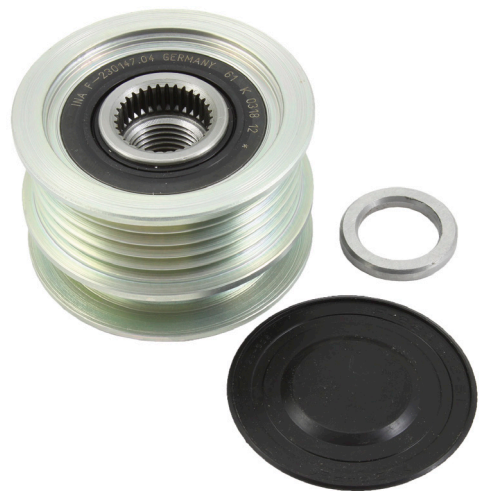
Εικόνα 2: 535 0116 10 – Τροχαλία δυναμό με κασάνια INA

Η Schaeffler Automotive Aftermarket προσφέρει την κατάλληλη λύση με τη μορφή της μετατροπής της σε τροχαλία με κασάνια (OAP) με το 535 0116 10 (εικόνα 2). Η τροχαλία OAP πληρεί τις τεχνικές προδιαγραφές του συστήματος και μπορεί να χρησιμοποιηθεί άφοβα.

Για την σωστή τοποθέτηση, παρακαλούμε ακολουθήστε τις σχετικές οδηγίες τοποθέτησης που παρέχονται.
