Awaria tłumika drgań alternatora

Marka pojazdu:
Nissan, Renault

Nr LuK: 535 0116 10

Nr OE:
 • Nissan A660C-300EX
 • Renault 82 00 113 636
Alternator Mitsubishi Nr: A2TB6481

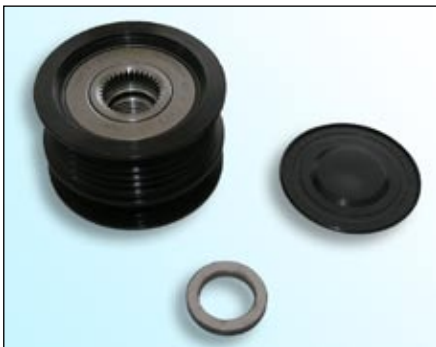
Fot. 1: 535 0116 10

- 1 x sprzęgiełko alternatora
- 1 x podkładka dystansowa (3,5 mm)
- 1 x pokrywka uszczelniająca

Z uwagi na sygnały o usterkach tej części, zalecamy przy każdej wizycie w warsztacie kontrolę, ew. wymianę sprzęgiełka na nowe. Usterka objawia się rozłączeniem części gumowej od metalowej, co skutkuje zanikiem funkcji sprzęgiełka.

Awaria sprzęgiełka alternatora prowadzi do unieruchomienia pojazdu!

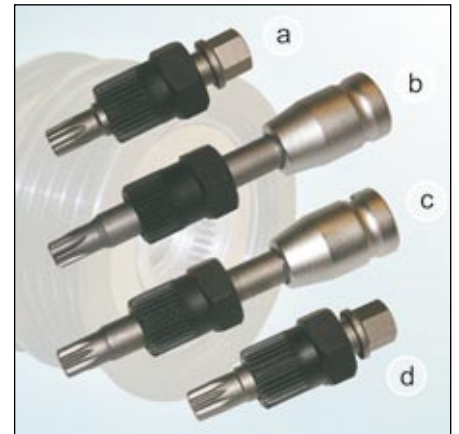
Fot. 3: Klucze mocujące

- a. 400 0235 10 (Torx, krótki)
- b. 400 0201 10 (Torx, standardowy)
- c. 400 0200 10 (Wielowpust, standardowy)
- d. 400 0234 10 (Wielowpust, krótki)
