## SERVICE INFO – INA 0005

# Risiko for forveksling

af strammeruller 531 0054 30 og 531 0626 30

Bilernes  
producenter: Opel, Vauxhall, Holden

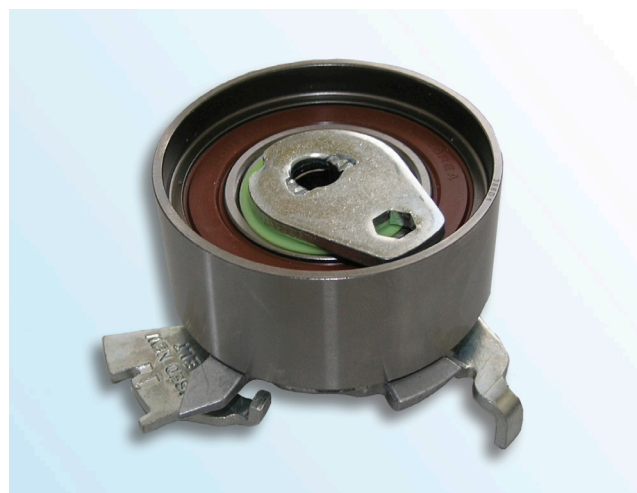
Billede 1: 531 0626 30 (979488)

Ved montering af de ovennævnte strammeruller skal man passe på den rigtige tildeling af køretøjer. Begge typer har identisk udvendig udseende.

Strammerullernes forspændingskraft og dæmpningsevne er imidlertid ikke identiske!

Ved forkert tildeling er der en risiko for tandremmens spring og ødelæggelse af motoren!

Strammerulle 531 0626 30 har et større arbejds- evt. ombygningsområde og et leje bestandigt overfor høje temperaturer.

Sørg for at overholde vejledningen fra køretøjfabrikanten!

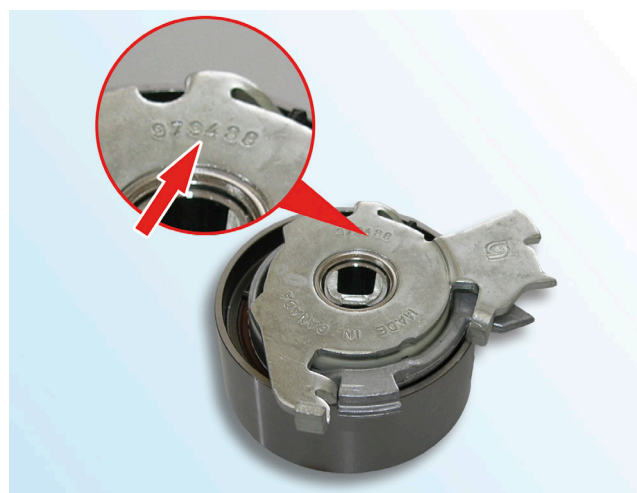
Billede 2: 531 0626 30 (979488)

Strammerullen har forskelligt fabrikantnummer på bagsiden (billede 2, pil).
