SERVICE INFO – INA 0026

Náhrada tlumiče kmitání 535 0117 10 za alternátorovou volnoběžku 535 0105 10

Výrobci: Dacia, Renault

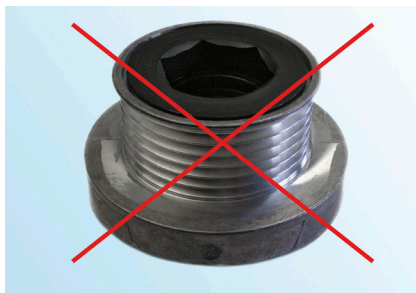
Obr. 1: 535 0117 10

Tlumič kmitání v LuK-AS-č. 535 0117 10 (obrázek 1) se již nedodává a je nahrazen objednacím č. 535 0105 10 (obrázek 2).

1. Demontujte plochý drážkový řemen
2. Překontrolujte všechny komponenty řemenového pohonu z hlediska poškození – poškozené komponenty vyměňte
3. Demontujte originální řemenici z alternátoru (viz obrázek 3)
4. Namontujte alternátorovou volnoběžku 535 0105 10 pomocí příslušného speciálního nářadí (viz obrázek 4)
5. Namontujte těsnicí víčko na alternátorovou volnoběžku – dbejte na správné umístění!
6. Namontujte plochý drážkový řemen

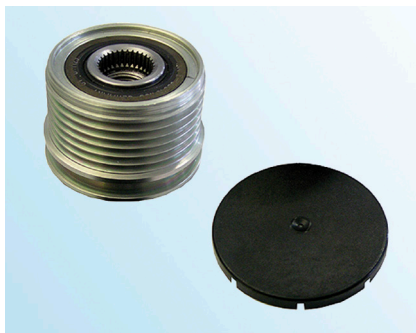
Obr. 2: 535 0105 10

Rozsah dodávky:

1x alternátorová volnoběžka

1x těsnicí víčko
