SERVICE INFO – INA 0026

Αντικατάσταση κωδικού 535 0117 10 από την ελεύθερη περιστροφή γεννήτριας 535 0105 10

Κατασκευαστές: Dacia, Renault

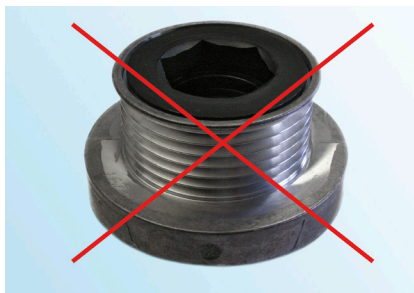
Εικόνα 1: 535 0117 10

Ο αποσβεστήρας κραδασμών με τον κωδ. INA 535 0117 10 (εικόνα 1) δεν είναι πλέον διαθέσιμος και αντικαταστάθηκε από τον κωδικό προϊόντος 535 0105 10 (εικόνα 2).

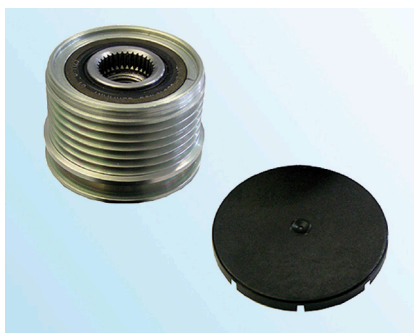
Εικόνα 2: 535 0105 10

1 x ελεύθερη περιστροφή γεννήτριας
1 x στεγανοποιητικό καπάκι

1. Αφαιρέστε τον ιμάντα poly-V
2. Ελέγξτε για ζημιές όλα τα στοιχεία του συστήματος μετάδοσης κίνησης με ιμάντα - αντικαταστήστε τα εξαρτήματα που έχουν υποστεί ζημιά
3. Αφαιρέστε τη γνήσια τροχαλία της γεννήτριας (βλέπε εικόνα 3)
4. Τοποθετήστε την ελεύθερη περιστροφή γεννήτριας 535 0105 10 με το κατάλληλο ειδικό εργαλείο (βλέπε εικόνα 4)
5. Τοποθετήστε το στεγανοποιητικό καπάκι στην ελεύθερη περιστροφή γεννήτριας – προσέξτε τη σωστή εφαρμογή!
6. Τοποθετήστε τον ιμάντα poly-V
