## Sustitución del amortiguador de vibraciones 535 0117 10 por la polea libre de alternador 535 0105 10

Dacia, Renault

Situación 01.2009

INA 0026

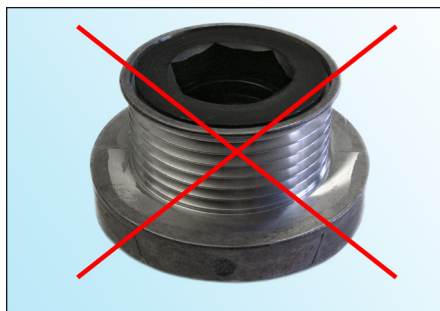
Imagen 1: 535 0117 10

El amortiguador de oscilaciones con Referencia **535 0117 10** (Imagen 1) ha sido sustituido por el artículo con Referencia **535 0105 10** (Imagen 2).

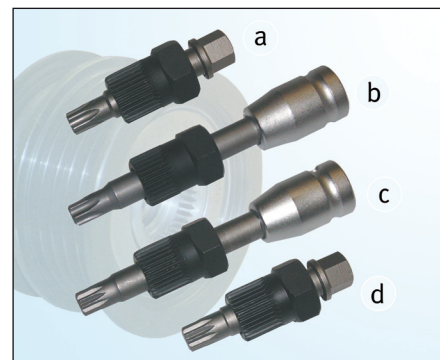
Imagen 4: Herramienta especial

- a. 400 0235 10 (Torx, corto)
- b. 400 0201 10 (Torx, estándar)
- c. 400 0200 10 (TX, estándar)
- d. 400 0234 10 (TX, corto)

1. Desmontar la correa Poli-V
2. Comprobar todos los componentes de transmisión y sustituir los dañados
3. Desmontar la correa Poli-V original (véase imagen 3)
4. Montar la polea libre del alternador 535 0105 10 con la correspondiente herramienta especial (véase imagen 4).
5. Montar la „tapa“ en la polea libre del alternador – **Atención a la correcta ubicación!**
6. Montar la correa Poli-V
