Zamjena amortizera vibracija 535 0117 10 remenicom za prazni hod alternatora 535 0105 10

Dacia, Renault

INA 0026

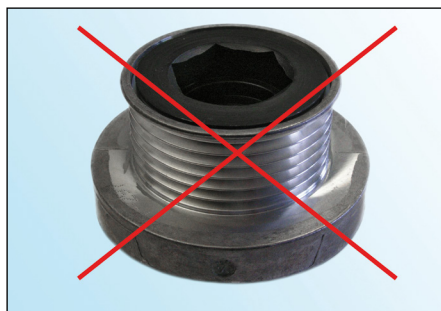
Slika 1: 535 0117 10

Amortizer vibracija u LuK-AS-br. 535 0117 10 (slika 1) se više ne isporučuje i zamijenjen je proizvodom s br. za narudžbu 535 0105 10 (slika 2).

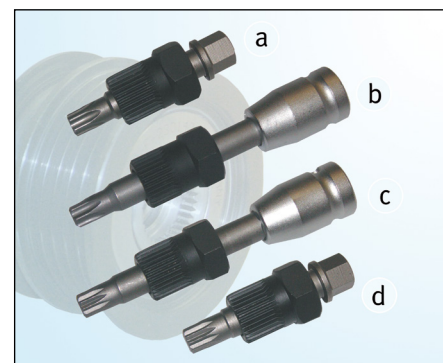
Slika 4: Pregled specijalnih alata

- a. 400 0235 10 (torx, kratak)
- b. 400 0201 10 (torx, standard)
- c. 400 0200 10 (višekutni, standard)
- d. 400 0234 10 (višekutni, kratak)
