SERVICE INFO – INA 0029

Pibestøj fra den flade rem med riller

producenter: Opel, Vauxhall

C13DT, Z13DT, Z13DTJ, Y13DT, Z13DTH

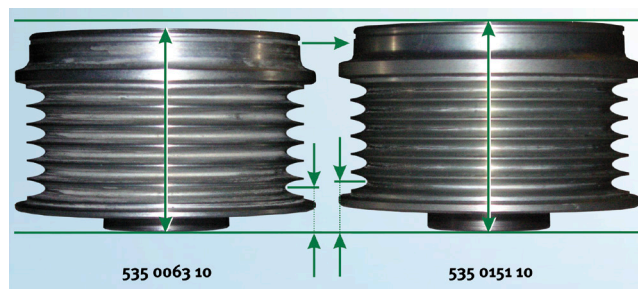
Billede 3: Adskillelse mellem friløbshjul til generator INA 535 0063 10 (VALEO) og 535 0151 10 (DENSO)

Bruger man en VALEO-generator, tilbyder INA også et friløbshjul til generatoren. Eftersom der er næsten ingen visuel forskel mellem begge friløbshjul, skal man være opmærksom på de små forskelle (se billede 3).
