SERVICE INFO – INA 0029

Häiritsevää ääntä moniurahiinan kierron alueella

Autonvalmistajat: Opel, Vauxhall

Moottorityypit: C13DT, Z13DT, Z13DTJ, Y13DT, Z13DTH

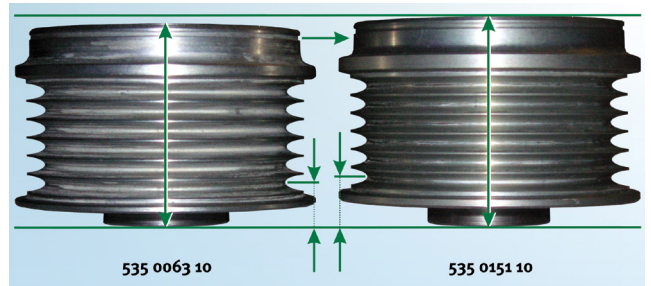
Kuva 3: Laturin vapaapyörrien 535 0063 10 (VALEO) ja 535 0151 10 (DENSO) erot.

Laturin vapaapyörät tuotenro INA. 535 0063 10 ja 535 0151 10 eivät juuri eroa toisistaan ulkonäöllisesti. Valinnassa tulee huomioida niiden pienet eroavaisuudet (ks. kuva 3).
