SERVICE INFO – INA 0044

Zgomote la nivelul antrenării accesoriilor auxiliare la motoarele 1.9 TDI

Motorizare: 1.9 TDI

Nr. identificare piesă: 534 0132 30

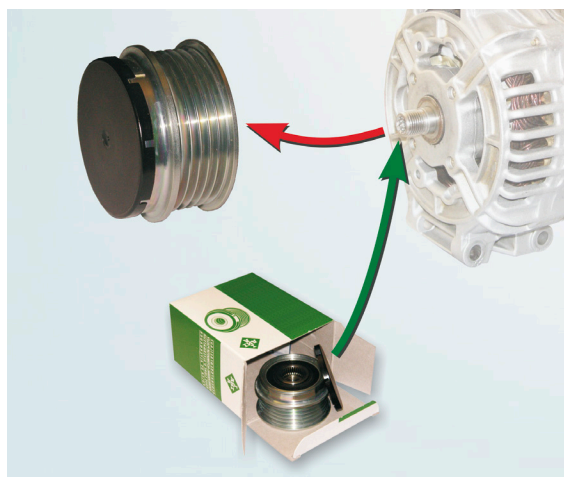
Figura 1: Recomandare: Schimbarea rolei cu roată liberă pentru alternator

Pentru reparare se recomandă astfel și înlocuirea rolei cu roată liberă pentru alternator.

Aceasta contribuie la o reducere substanțială a sarcinii la care este supusă antrenarea accesoriilor, reducându-se vârfurile de tensiune din curea precum și vibrațiile.

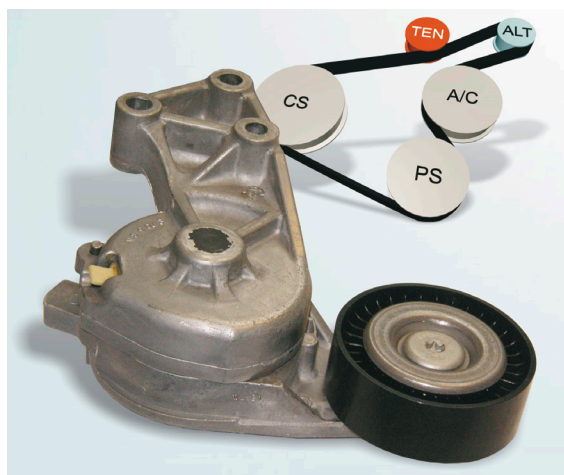
- TEN = braț întinzător
- ALT = alternator cu rolă cu roată liberă
- A/C = compresor pentru climatizare
- PS = pompă servo
- CS = arbore cotit

Figura 2: Braț întinzător 534 0132 30 montat pe motoare 1.9 TDI cu ghidare pentru cureaua de transmisie
