INA INFORMACIÓN DE SERVICIO

Indicación para el montaje de la polea tensora 531 0203 20

Fabricantes: Audi, Seat, Skoda, Volkswagen

Nº de artículo: 531 0203 20
530 0171 10
530 0171 30

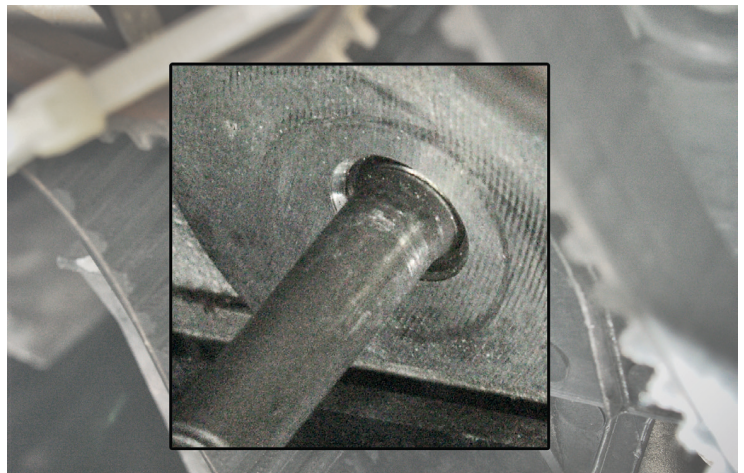
Fig. 2: El espárrago está roscado correctamente

Durante el montaje de la polea tensora 531 0203 20 debe asegurarse de que la rosca (M10) del espárrago esté completamente roscada en el bloque motor. No debe quedar visible ninguna vuelta de rosca (ver Fig. 2).

¡Asegúrese de que rosca del espárrago esté completamente roscado en el bloque motor! ¡Un espárrago mal colocado puede provocar un mal funcionamiento de la polea tensora!
¡Observar las indicaciones del fabricante del vehículo!

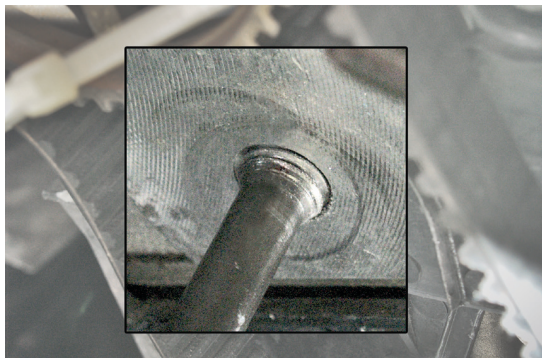
Fig. 1: El espárrago no está roscado correctamente

Si la rosca (M10) del espárrago no está completamente roscada (ver Fig. 1), la polea tensora no estará totalmente en contacto con el bloque motor, y por tanto, sufrirá daños. Por ello, es importante asegurarse del completo roscado del espárrago antes de montar el tensor.

Si no se rosca completamente el espárrago puede aflojarse con el motor en marcha debido a las fuerzas elevadas que se producen en la polea tensora y, por ello, el funcionamiento de la polea tensora ya no estará garantizado.
