INA INFORMACIÓN DE SERVICIO

Poleas tensoras 531 0252 30 y 531 0525 30

Peligro de confusión

Nº de artículo: 531 0252 30
531 0525 30

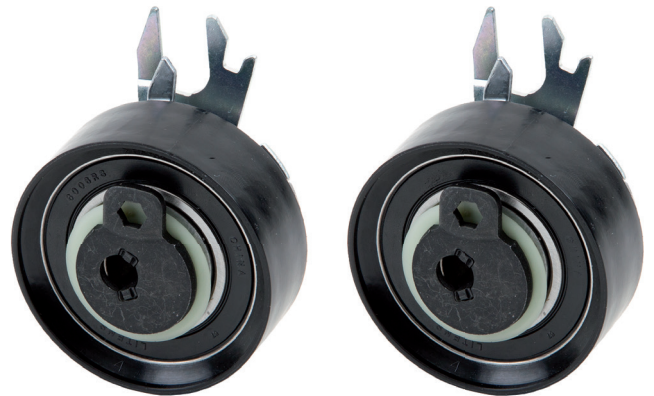
Fig 1: izquierda, polea tensora 531 0252 30; derecha, polea tensora 531 0525 30

Dado que no se aprecia ninguna diferencia visual (figura 1), solo se pueden distinguir en los números impresos que figuran en la parte trasera (figura 2):

Antes del montaje, se debe prestar atención al número de pieza correcto. Debido al parecido de los números de artículo, existe un mayor riesgo de confusión.

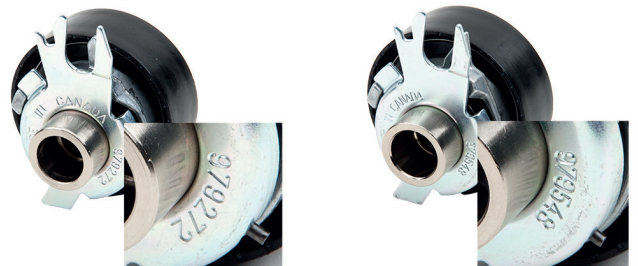
Número de artículo	Número impreso
531 0252 30	979272
531 0525 30	979548

Fig 2: izquierda, polea tensora 531 0252 30; derecha, polea tensora 531 0525 30

Sin embargo, las dos poleas tensoras se diferencian técnicamente por la diferente elasticidad de los amortiguadores. Esto tiene una influencia directa sobre la tensión de la correa dentada.

Cuando se cambian las poleas tensoras, la correa dentada puede bambolearse y soltarse en el peor de los casos. Como consecuencia, tampoco se descartan daños el motor.
