SERVICE INFO – INA 0068

Összetévesztés veszélye

531 0252 30 és 531 0525 30 cikkszámú feszítőgörgők

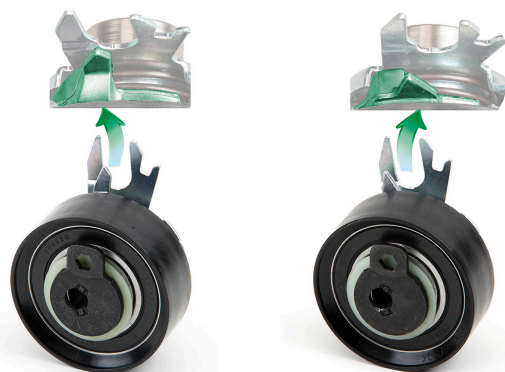
Nem csak a cikkszámuk nagyon hasonló, hanem szemre is alig van köztük különbség. Tulajdonképpen a két feszítőgörgő mutatója és azok elhelyezkedése (1. ábra) eltérő.

1. ábra: Balra - 531 0252 30 cikkszámú feszítőgörgő, jobbra - 531 0525 30 cikkszámú feszítőgörgő

A beszerelés előtt feltétlenül ügyeljen a helyes cikkszámra. A számok hasonlósága miatt itt fokozottan fennáll a felcserélés veszélye.

Szemre nagyon hasonlóak, azonban műszakilag nagyon különbözőek. Az 531 0252 30 cikkszámú feszítőgörgőnek nagyobb a feszítési ereje és nagyobb a működési tartománya, mint az 531 0525 30 cikkszámú feszítőgörgőnek.

A feszítőgörgők felcserélése miatt a fogasszín belengése és átugrása következhet be. Az ebből adódó motorkárosodásokat nem lehet kizárni.

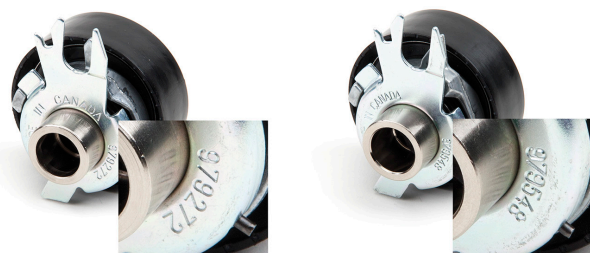
Kiegészítőleg ezeket a hátoldalukra nyomott számok alapján (2. ábra) meg lehet különböztetni:

Cikkszám	Rányomott szám
532 0252 30	979272
532 0525 30	979548

2. ábra: Balra - 531 0252 30 cikkszámú feszítőgörgő, jobbra - 531 0525 30 cikkszámú feszítőgörgő
