SERVICE INFO – INA 0083

Prigušivanje buke nastale u dijelu pomoćnog pogona modela Ford Transit

Modeli: Ford Transit
 Godina proizvodnje: 2000 - 2007
 Engine: 2.0 D
 Kat. Br.: 535 0223 10

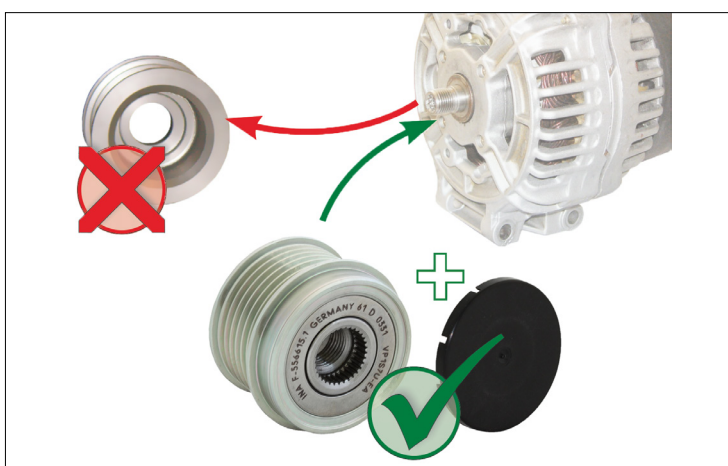
Slika 1: Zamjena fiksne remenice remenicom slobodnog hoda alternatora

Zbog jakih dinamičkih pokreta klinastog remena kod vozila s fiksnom remenicom alternatora može dolaziti do stvaranja glasne buke.

Kao tehničko rješenje, Schaeffler Automotive Aftermarket isporučuje remenicu slobodnog hoda alternatora za ova vozila. Ovime se smanjuju dinamička opterećenja na pomoćnom pogonu i sprečava stvaranje buke.

Schaeffler Automotive Aftermarket preporuča da se za izložena vozila pregradi sustav na remenicu slobodnog hoda Kat.Br. 535 0223 10.

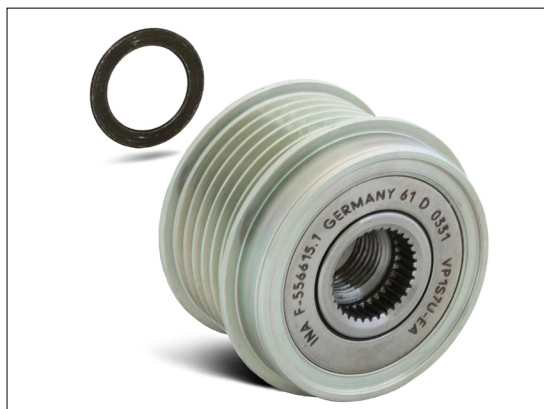
Slika 2: Kod montaže remenice slobodnog hoda na alternator Bosch mora se koristiti priloženi držač razmaka debljine 1,4 mm!

Opres: Ključno je da se poštuju uputstva za ugradnju!
