SERVICE-INFO

Optičke razlike između remenica slobodnog hoda alternatora Kat. Br. 535 0214 10 i Kat. Br. 535 0229 10

Honda

Accord VIII, Accord IX,
Civic VIII CR-V II, CR-V III,
FR-V

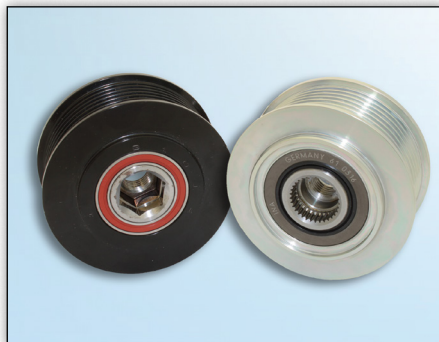
Slika 1: Remenica slobodnog hoda alternatora Kat. Br. 535 0214 10

Na **slici 1** prikazana je serijska izvedba u proizvodnji (lijevo) i Aftermarket- izvedba (desno) remenice slobodnog hoda alternatora Kat. Br. 535 0214 10.

Remenice slobodnog hoda alternatora bez ikakvih ograničenja udovoljavaju tehničkim zahtjevima i razlikuju se samo po izgledu.

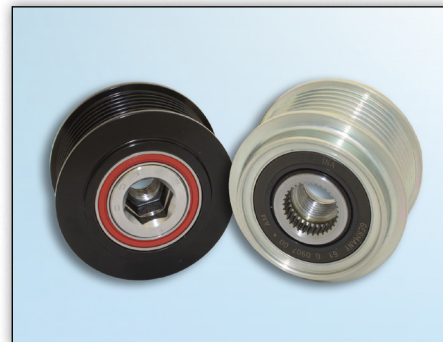
Slika 2: Remenica slobodnog hoda alternatora Kat. Br. 535 0229 10

Na **slici 2** prikazana je serijska izvedba u proizvodnji (lijevo) i Aftermarket- izvedba (desno) remenice slobodnog hoda alternatora Kat. Br. 535 0229 10.

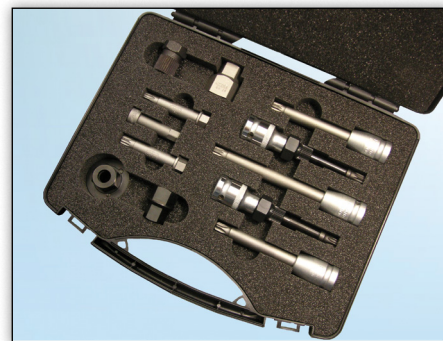
Za ugradnju i skidanje remenica slobodnog hoda alternatora neophodan je specijalni alat (**slika 3**).

Slika 3: INA-specijalan alat za ugradnju, Kat. br. za narudžbu 400 0241 10
