INFORMACIÓN DE SERVICIO

Diferencias visuales

de la palanca oscilante 422 0053 10

Nº de artículo: 422 0053 10

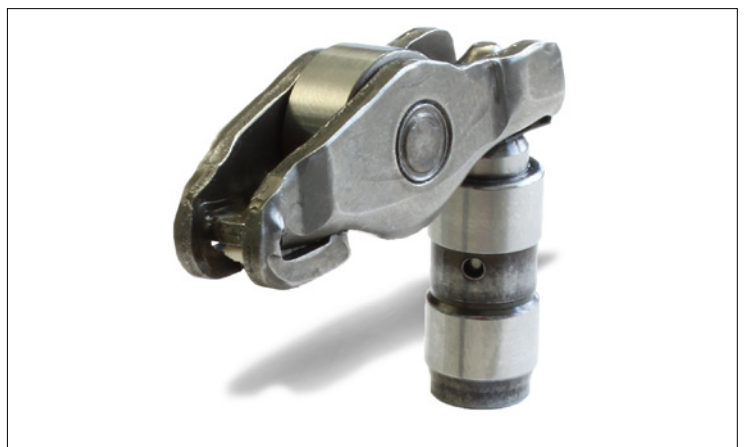
Figura 1: versión 1

Al sustituir la palanca oscilante 422 0053 10, el vehículo puede tener instaladas tanto la versión de la figura 1 como la de la figura 2.

Schaeffler Automotive Aftermarket le ofrece la versión de palanca oscilante mostrada en la figura 1.

Si una o más palancas oscilantes estuvieran defectuosas, deberá sustituirse siempre el conjunto completo de la palanca oscilante del motor. Para evitar reparaciones más complejas y costes más elevados, se deben sustituir siempre de forma conjunta la palanca oscilante y los elementos de ajuste del juego de válvulas.
