## SERVICE INFO – INA 0097

# Promjene u izvedbi remenica za neka natezna ramena pogona pomoćnih agregata

Modeli:	Audi, Ford, Renault Trucks, Seat, Škoda, VW
Kat. Br.:	531 0614 30 534 0138 30 534 0145 10 534 0150 10 534 0176 10

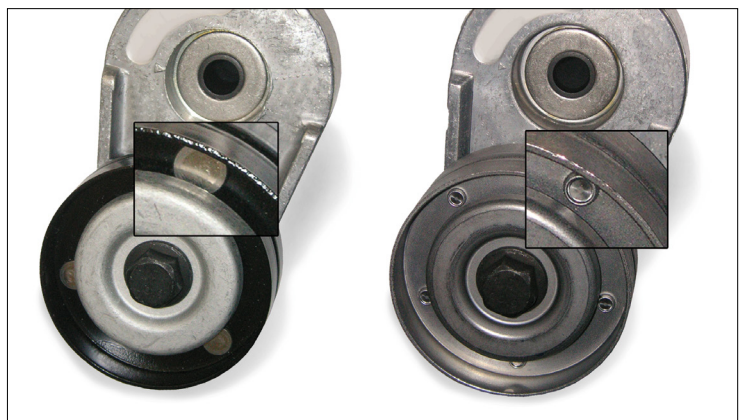
Slika 1: Detaljni izgled prethodne izvedbe remenice (lijevo) i nove izvedbe remenice (desno)

Kao što je prikazano na slici 1, promjene su izvršene u presvučenom sloju radne površine (prethodno crna, sada metalno siva) i u veznom članu između dviju polovica remenice (prethodno spojene zaticima, sada spojene klinom)

Za gore navedena natezna ramena, Schaeffler Automotive Aftermarket će odmah isporučivati preinačene izvedbe remenica.

U prijelaznoj fazi se može dogoditi da će se isporučivati oba dvije izvedbe. Obje izvedbe zadovoljavaju tehničke specifikacije i mogu se upotrebljavati bez ograničenja za vozila specificirana u katalogu.
